## 一起 500 kV 断路器均压电容器故障分析

**摘要:** 对某换流站一起 500 kV 断路器均压电容器在断路器分闸时发生放电击穿故障进行分析, 依据现场检查情况、故障录波情况、返厂解体检查情况及相关试验数据, 对均压电容器击穿原因展开判断分析, 并对绝缘筒击穿及碳化的原因进行了探讨。经分析, 该次故障发生的原因因为在断路器分闸的过程中的操作过电压及较大的放电电流引起了均压电容器的击穿; 此外, 对直流站控系统存在的逻辑问题提出了处理意见。针对该故障, 提出改进措施, 以提高设备的运维可靠性。

### Analysis on a Fault of Grading Capacitor for 500 kV Circuit Breaker

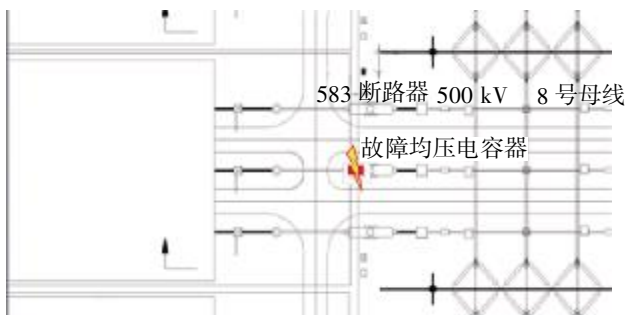
故障发生后站内对 583 交流滤波器间隔一次设备进行了外观检查,发现故障均压电容器位于 583 断路器 B 相母线侧,见图 1。对故障均压电容器进行检查发现其第 34 片和第 35 片伞裙(共 68 片)有放电痕迹,放电部位存在一个小凹痕,并伴有油状液体渗出,见图 2。

图 1 故障均压电容器位置示意图

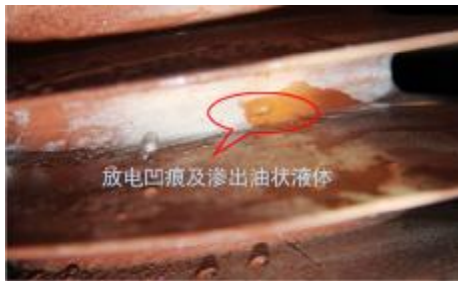
图 2 故障均压电容器现场检查

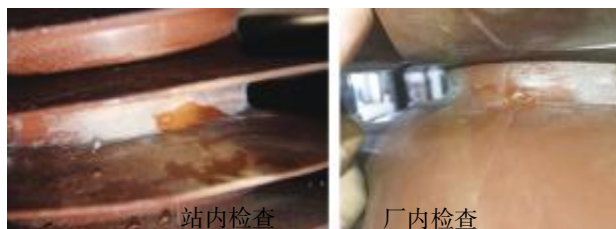
对故障均压电容器进行外观检查,发现第 34 片和第 35 片伞裙之间(共 68 片)绝缘伞群棒接处存在一个小凹痕,用手触摸,有油状液体渗出,与在站内检查结果一致,见图 3。

图 3 外观检查

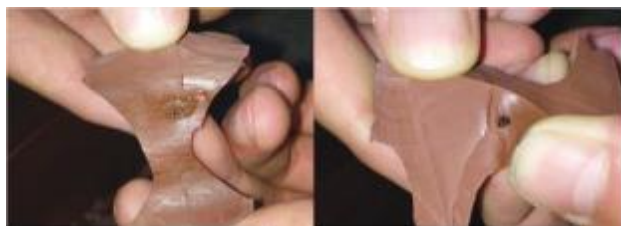
对放电凹痕处的硅橡胶进行切割, 发现硅橡胶上存在明显的放电通道(孔洞), 见图 4; 绝缘筒上有明显的电弧烧蚀变黑痕迹并有油渗出, 见图 5、6。

(a) 硅橡胶上的放电孔洞(外) (b) 硅橡胶上的放电孔洞(内)

图 4 硅橡胶绝缘子上的放电孔洞

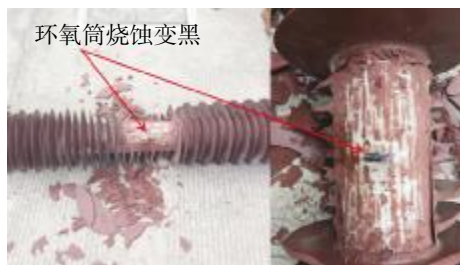
图 5 绝缘筒上的放电痕迹

从均压电容器解体观察, 均压电容器存在漏油现象, 解体后发现均压电容器内部绝缘筒已经击穿, 绝缘筒外表面有碳化现象。

1) 绝缘筒采用玻璃纤维与环氧树脂混合而成, 玻璃纤维属脆性材质, 采用模压工艺时, 由于工艺控制不当, 如模压过程中残留热力过大或受热不均匀, 导致绝缘筒内部存在砂眼线隙等缺陷, 在断路器操作过电压下出现击穿故障。

2)绝缘筒中纤维与环氧树脂混合材料中若混有金属杂质,当出现超过电容器的工频额定电压时(如断路器分合闸的操作过电压),极易发生电气击穿,且碳化迹象严重。

1)进行绝缘筒试验。鉴于该型号均压电容器使用的绝缘筒未进行轴向和径向电气性能测试,应抽取相同生产线、相同工艺流程的绝缘筒进行试验,以确定其性能是否符合技术要求。

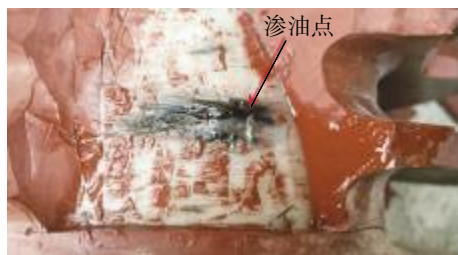
图 6 绝缘筒放电点渗油情况

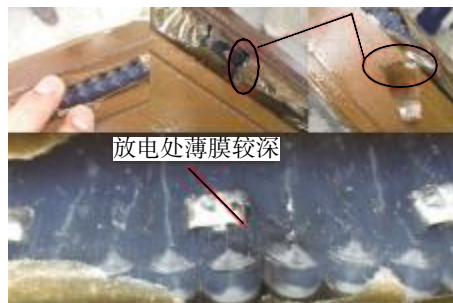
将故障电容器放油后进行抽心检查, 取出电容器心子检查其所对应放电位置情况, 发现放电位置电容心子处的包封纸有明显的碳化, 放电处薄膜颜色较其他位置深, 见图 7, 电容器内部其他地方没有放电痕迹。

正常电容单元 故障点处电容单元 包封纸碳化痕迹

图 7 均压电容器抽心检查情况
