# 一起 550 kV 瓷柱式断路器绝缘拉杆的事故及分析

**摘要:** 介绍了一起 550 kV 瓷柱式断路器绝缘拉杆事故。通过现场一、二次设备的详细检查,故障后试验和返厂试验,以及对该主绝缘事故的缜密分析,发现造成该事故的主要原因为该断路器 B 相绝缘拉杆存在绝缘缺陷,由此引发局部放电并逐渐造成绝缘劣化,最终导致故障发生。进一步加快推进绝缘拉杆中存在气隙及气隙数量、大小的检测、判断标准的制定和实施十分必要。

## Analysis on an Accident of Insulated Pull Rod of 550 kV Porcelain Column Circuit Breaker

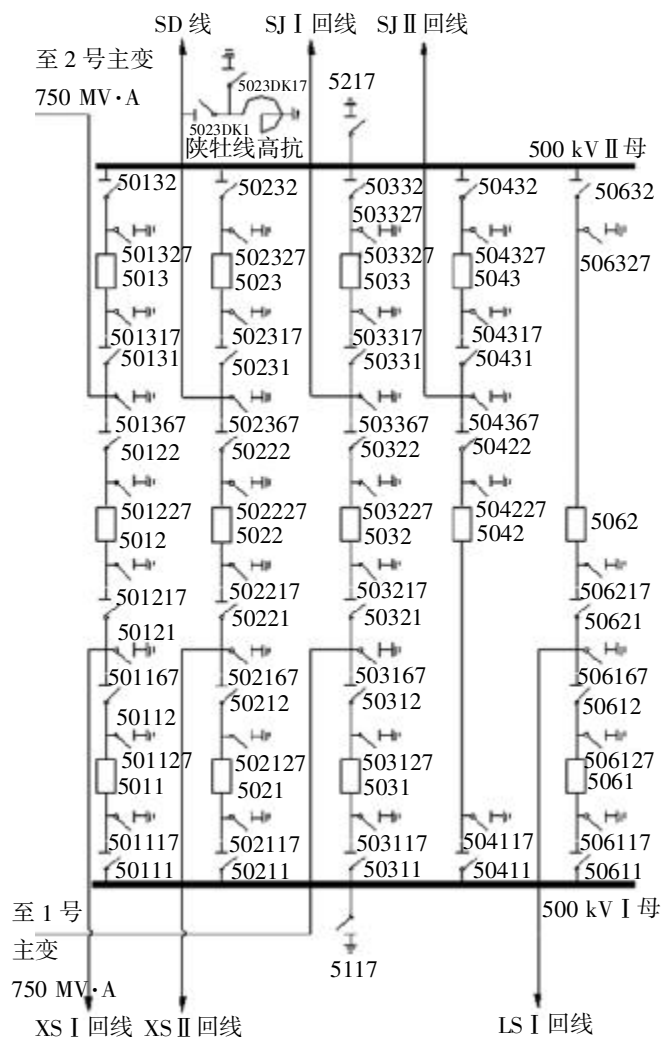
图1 500 kV SZ站主接线图

主变并列运行。具体接线图见图1。220 kV侧为双母单分段接线方式, I、II、III母并列运行,共7条出线。

Fig. 1 500 kV SZ substation main wiring diagram

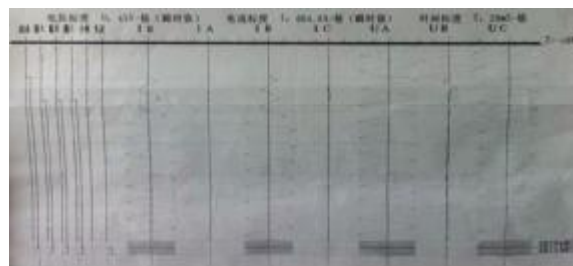
图2 5061断路器故障录波图

由保护装置动作报告及录波分析:2013年2月18日07时37分56秒,该500 kV变电站I母双套保护B相动作,故障点单相对地一次电流约22 kA。双套母差保护分别于故障后5.0、7.5 ms出口。55 ms

正常跳开5042、5031、5021、5011断路器三相,正常跳开5061断路器A、C相,B相持续有流,5061断路器失灵保护296 ms出口。跳开5062断路器并发远跳信号跳LS线对侧断路器,359 ms 5061断路器B相故障电流消失。故障录波图见图2,电流波形通过II母和LS I回侧的电流互感器获得。

Fig. 2 Fault oscillograph of circuit breaker No. 5061

该次故障保护动作逻辑正确。故障后,5061断路器转检修。该5061断路器可分相操作,设定为电气三相联动。

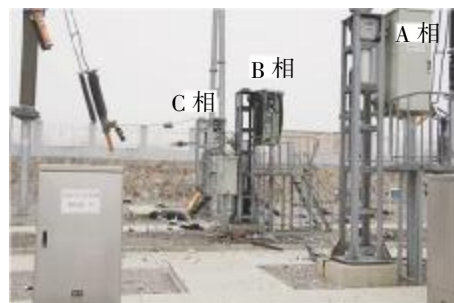
图3 5061断路器故障现场

故障现场检查显示,5061瓷柱式断路器B相和C相损坏严重,A相基本完好,故障现场周围部分隔离开关、避雷器等设备不同程度受损,断路器瓷瓶碎片散落最远约300 m,见图3。

Fig. 3 Accident scene of circuit breaker No. 5061

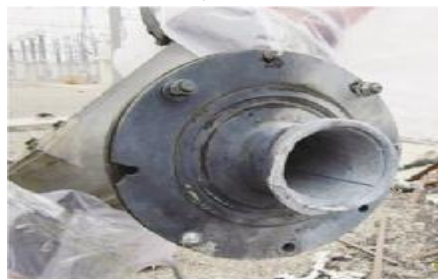
B相具体情况见图4。其中本体与操动机构箱完全脱离,灭弧室瓷套和支持瓷瓶完全破碎,三联箱与上支持瓷瓶连接处有过热痕迹,见图4(a);拉杆传动箱断裂并与分闸弹簧脱落至支架底部,下支持瓷瓶根部法兰有过热痕迹,见图4(b);灭弧室呈合闸状,触头及灭弧室瓷套内表面无电弧和金属颗粒痕迹,见图4(c)。整个绝缘拉杆炸为两截,散落在地上,两截分别处于正常绝缘拉杆的下段和上段。其中,下段占总长2/5左右,表面基本炭化、呈黑色粉末状。该段的端部呈灰黑色爆竹状,中部有两处炭化严重;上段占总长3/5左右,一侧完全炸开、呈灰黑色稻草状,见图4(d);另一侧表面有明显树枝状沟槽,贯穿上段的大部分绝缘,沟槽底部为绝缘拉杆的中间层

(a) B 相三联轴下部过热痕迹

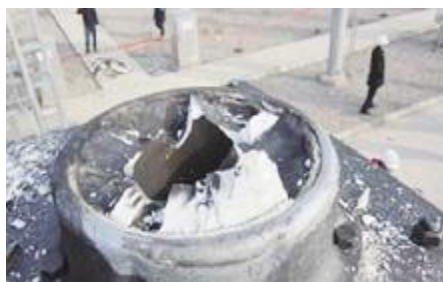
(b) B 相支持瓷瓶根部法兰过热痕迹

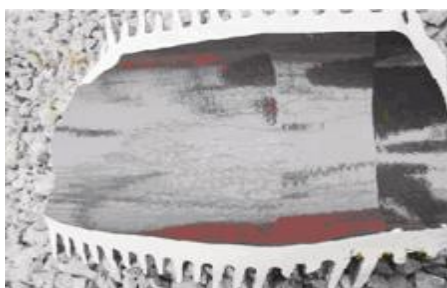
(c) B 相灭弧室瓷套内表面

4)5061断路器B相灭弧室未发现动/静触头及瓷套内表面有放电和金属颗粒痕迹;

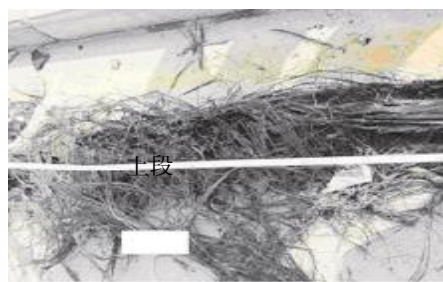
(d) B 相绝缘拉杆上段

2)5061 B相绝缘拉杆上段部分外侧聚酯/环氧层表面存在明显的滑闪放电痕迹,且深入芳纶纤维/环氧层,显微观测显示其外侧聚酯/环氧层—芳纶纤维/环氧层界面存在的气孔较少,直径较小,且存在疑似放电通道和疑似放电点。分析认为这是由高温下聚酯/环氧发生熔融,重新填充气孔所致;

1)绝缘拉杆在制造过程中存在内部气隙缺陷,由此引发局部放电并逐渐造成绝缘劣化,最终导致绝缘拉杆击穿、支持瓷瓶损坏。检测表明,绝缘拉杆外层与中间层间绝缘存在区域性聚集的气隙,特别是位于绝缘拉杆上段电场集中区域存在的气隙,在运行中出現局部放电<sup>[23-24]</sup>;绝缘拉杆树枝状痕迹表明外层与中间层间的局部放电发展至绝缘拉杆表面,并逐渐形成了向下延伸的滑闪放电;当滑闪放电发展至下段,绝缘拉杆承受的电压超出其耐受电压能力时,发生击穿,形成电弧并造成下段绝缘拉杆严

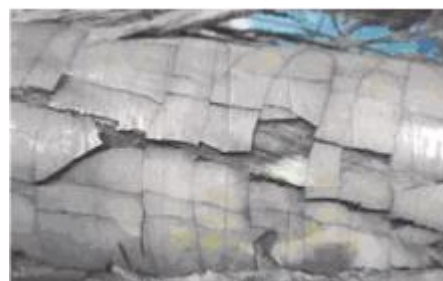
绝缘,呈黑色炭化状,见图 4(e)。操动机构箱外壳受损,内部元件基本完好,操动机构处于分闸位置。

(e) B 相绝缘拉杆上段树枝状痕迹
