## HGIS 隔离开关触头烧蚀原因分析

**摘要:** 混合型气体绝缘组合电器(hybrid-gas insulated switchgear, HGIS)在运行过程中,发生三相电流不平衡。为分析问题产生的原因,对 HGIS 进行了一系列试验,并返厂进行解体检查。结果表明:SF<sub>6</sub> 气体分解物中 SO<sub>2</sub> 体积分数严重超标, C 相回路接触电阻严重增大, C 相分合闸时间测试无信号, 三工位线隔离开关触头严重烧损。分析表明触头烧蚀是由设计缺陷、安装工艺不良等多个因素引起。对同类型的设备进行排查,发现多起类似问题。针对该类问题,建议厂家在设计应予以改进,并严格管制安装工艺,同时对已运行设备应加强在线监测,尽量避免使用三工位线隔离开关进行线路接地。

### Analysis of HGIS Switch Contact Ablation

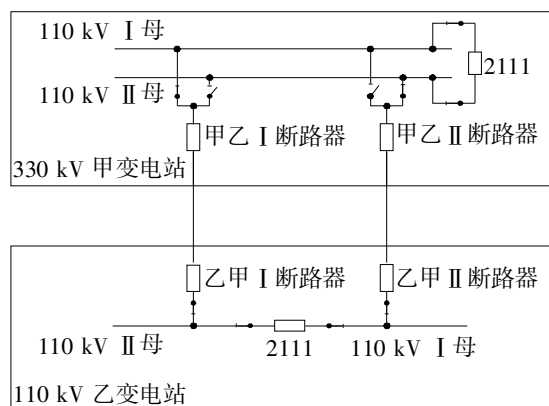
图 1 电气接线图

其他 110 kV 电源进线,电气接线图见图 1。故障发生前,甲乙 II 线停电检修,甲乙 I 线运行供 110 kV 乙变电站全部负荷。

2014 年 3 月 13 日 23 分 26 秒,甲变电站执行甲乙 II 断路器冷备用转运行于 110 kV II 母的操作。操作前甲乙 I 断路器电流:A 相 189.2 A,B 相 188.8 A,C 相 187.1 A。当合上甲乙 II 断路器后,现场检查甲乙 II 断路器电流:A 相 17.7 A,B 相 17.3 A,C 相 17.6 A,因对侧乙变电站乙甲 II 断路器尚未合上,该电流为空载线路的电容电流。在对侧变电站合上乙甲 II 断路器后,甲变电站及乙变电站甲乙 I、II 线电流均发生不平衡,具体见表 1。

从表 1 可以看出,尽管三相电流不平衡,但线路两侧断路器各相电流均基本相等,可排除二次回路问题,因甲乙 I 线、甲乙 II 线电流总和三相平衡,可以排除三相负荷不平衡因素,初步判定为甲乙 I 间隔 HGIS 回路接触不良,回路电阻较大,导致甲乙 I、II 线电流分配不均匀。当对侧未合环时,甲乙 I

间隔提供乙站全部负荷电流,甲乙 II 间隔向线路空充电流,三相电流均对称;当乙变乙甲 II 开关合环后,甲乙 I、II 线并列运行,电流将优先从回路电阻较小甲乙 I 回路流通,造成三相电流不平衡。

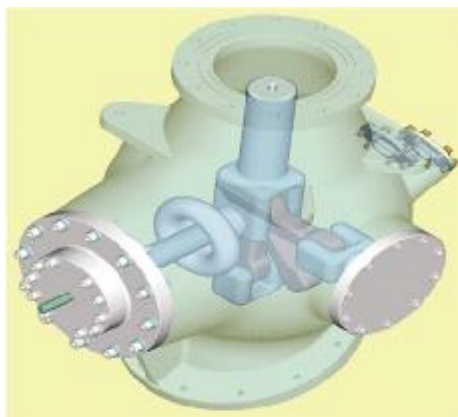
图2 线路三工位隔离开关示意图

该型 HGIS 采用三工位线隔离开关,即线隔离开关、线路接地开关结构合二为一,动触头公用<sup>[10]</sup>,线路三工位隔离开关示意图见图2。当动触头转到图2中水平方向时,线隔离开关处于分位,线路接地开关处于合位;在该基础上顺时针旋转 $45^\circ$ 时,线隔离开关和线路接地开关均处于分位;转到垂直方向时,线隔离开关处于合位,线路接地开关处于分位。

速接地开关<sup>[15]</sup>。其结构与普通接地开关基本相同,但是操作机构为电动弹簧机构<sup>[16]</sup>,分合闸速度快,以便于快速熄灭电弧,同时动静触头部位附带有耐电弧烧蚀的铜钨合金材料<sup>[17-19]</sup>。该型 HGIS 仅有三工位隔离开关,该隔离开关动触头由电机直接驱动,分合速度较慢,不利于电弧快速熄灭,同时动静触头采用非耐烧蚀的镀银铜,不具备切合线路感应电流的能力,一般仅作检修用隔离开关。

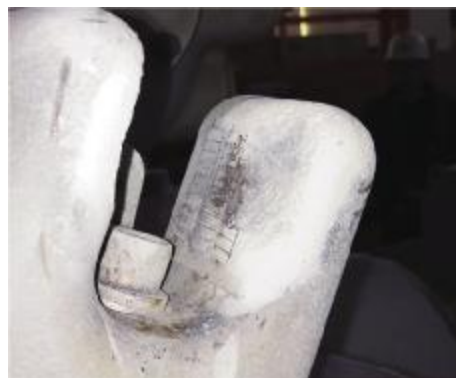
图3 烧蚀严重的静触头

现场解体发现,线路三工位隔离开关A、C相动触头及静触头均烧蚀严重,部分触头已烧蚀缺失,静触头触指表面镀层变色,见图3。气室内存在大量放电后固体粉尘,并在粉尘内发现了脱落的表带触指。B相线隔离开关动触头有放电痕迹,气室内有微量放电后固体粉尘,见图4。

甲乙Ⅱ线路为全电缆线路,停电后电缆上残余电荷及电容电流较大,多次接地分合操作后,电弧造成动触头烧蚀缺失,导致线隔离开关接触不良,运行中出现发热,从而进一步加剧了接触电阻的增大和触头的烧蚀程度。

2)该型 HGIS 开关线隔离开关与线路接地开关静触头均采用表带型触指。表带触指具有结构简单、接触点多、通流能力强的优点<sup>[20-21]</sup>,但是由于触指均为自压紧受力结构,接触压力大,相互之间无任何受力关联,其机械强度较低,一般用作静止连接,作为滑动性触指时,在频繁经历分合摩擦后,容易因接触点压力大而造成镀银层的磨损,产生金属粉屑,甚至引起触指脱落,从而导致接触不良,导电能力下降<sup>[22]</sup>。解体后,在隔离开关气室内的白色分解物中发现了脱落的表带触指,也印证了这一推论。

1)生产厂家应认真分析该次故障发生的原因,从设计阶段予以改进,不断完善,提高产品的可靠性,降低故障率,使 HGIS 在电力系统中得到更好的应用。

3)由于该型 HGIS 未采用快速接地开关的特点,在运行中应尽量避免用线路接地开关切合线路残余电荷和感应电流,可采用在线路出线侧装设接地线的方式实现线路接地。

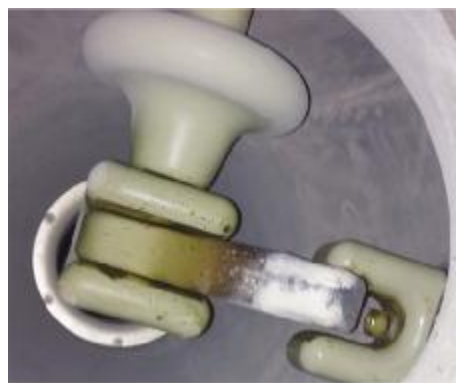
图5 动触头与线路接地开关静触头发生偏离

动触头中心线与线路接地开关静触头中心线发生偏离,动触头一侧外壁与静触头内壁接触良好,另一侧外壁与静触头外壁间约有2 mm间隙,见图5,同时在静触头上发现大量黑色粘稠液体。

1)安装过程中未严格按照工艺进行。连接件等部件没有进行必要的紧固,或紧固没有达到规定要求,而使动触头形成一定的可移动间隙,经多次分合后,动触头发生偏离,与静触头接触不良,运行中出现发热,并产生悬浮电位而引起强烈的局部放电,导致触头烧蚀,产生大量分解物<sup>[23]</sup>。

2)安装时涂抹的润滑脂过量。 $\text{SF}_6$  气体中的电场强度对电极的表面形状极其敏感,润滑脂过多,会使导体表面不平整,导致电场发生畸变;同时润滑脂在运行中受热分解产生气体,也造成  $\text{SF}_6$  气体受污染,使绝缘性能下降<sup>[24]</sup>。这些都将在一定的电压下导致电场击穿,引发放电现象,导致触头的烧蚀。

2)加强 HGIS 设备安装工艺管控。设备厂家应对于关键工序的安装制定现场安装作业指导书,要尤其重视触头偏斜问题,提出良好防范措施;安装施工单位应严格按照要求进行安装调试;运维单位应在安装调试阶段,安排专业人员进驻,监督安装过程,对触头的安装工艺、安装质量应重点关注、检查。
