## 高海拔变电站紫外检测异常现象分析

(国网四川省电力公司电力科学研究院, 成都 610072)

**摘要:** 500 kV 色尔古变电站的 500 kV 设备场地电晕放电引起的可听噪声比其他 500 kV 变电站明显要大。而紫外检测技术主要是通过观测高压电气设备周围电晕放电, 来分析判断与电晕放电有关的电气缺陷或故障。笔者介绍了紫外检测在色尔古站的开展情况、实验室环境下避雷器均压环模拟试验和避雷器均压环电场仿真计算, 针对紫外检测异常现象进行了详细分析, 认为高海拔、风力大和昼夜温差大导致设备均压环相色漆剥落是造成电晕噪声明显偏大的主要原因, 并提出了改进措施。

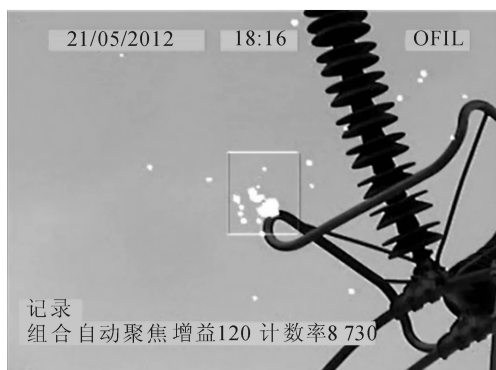
图 1 紫外检测图像 1

图中方框为色茂一线B相进线构架V型串均压环;增益为120;测试距离为28.92 m;光子计数为8 730。

电晕放电将使设备周围空气发生电离,在电离过程中,空气分子中的电子不断地从电场中获得能量,当大量的电子从激励态轨道返回原来的稳态电子轨道时,会释放能量并产生光波<sup>[13]</sup>。气体电离后辐射光波的频率与气体种类有关,而空气的主要成分是氮气,氮气电离的辐射频谱主要落在紫外光波段。因此可以通过观测紫外线来检测电晕放电现象。色尔古站 500 kV 高压设备紫外检测到的电晕放电强烈部位见图 1-3 中方框部分。由图 1-3 可得,电晕放电严重的部位主要集中在线路侧、主变进线侧避雷器和 CVT 的均压环上,少部分在线路进线构架 V 型串均压环上。

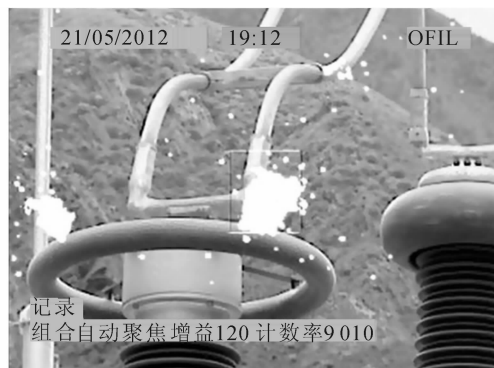
图 2 紫外检测图像 2

图中方框为1号主变500 kV侧C相进线CVT均压环;增益为120;测试距离为19.09 m;光子计数为9 010。

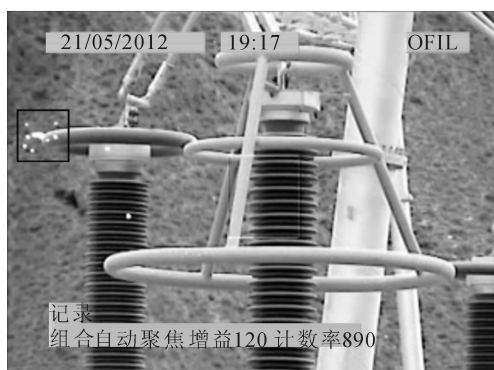
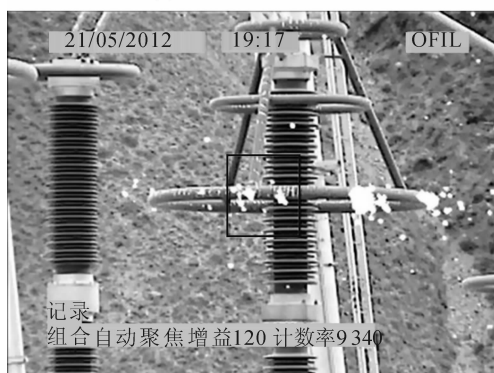
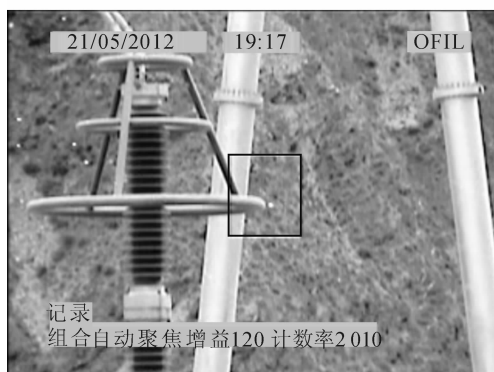
图3 紫外检测图像3

色尔古变电站相色漆剥落的现象较明显。由毛色线出线避雷器均压环的三相对比检测可得,B 相比 A、C 相电晕放电更活跃,见图 3。该色漆为三峡牌油漆,施工工艺是毛刷刷漆,色漆本身的附着力小,不如喷、烤漆工艺性能好。另外,若刷漆前对底材的表面处理不够到位,所选的色漆基料交联密度不够高,也会明显削弱色漆的附着力。

图中方框为毛色线出线A相避雷器均压环; 增益为120; 测试距离为35.8 m; 光子数为890。

图中方框为毛色线出线B相避雷器均压环; 增益为120; 测试距离为35.85 m; 光子数为9340。

图中方框为毛色线出线C相避雷器均压环; 增益为120; 测试距离为35.89 m; 光子数为2010。

由图10、11可得,避雷器均压环表面色漆脱落处的电场最为集中,最大场强达到18.8 kV/cm,明显超过了500 kV金具设计要求的场强限值(15 kV/cm),比无色漆剥落时均压环的表面最大场强提高了3 kV/cm。因此,此处发生电晕放电的可能性大。图3中毛色线出线B相避雷器均压环由于表面色漆脱落最严重,对应的电晕放电紫外光子数数倍于其他两相,这也间接验证了上述仿真计算结果。

5)建议对均压环重新喷涂基料交联密度较高的色漆,或不在均压环等较高位置涂色漆,改在设备不带电的支架等较低位置涂色漆标识,减少风力与电晕的损害。

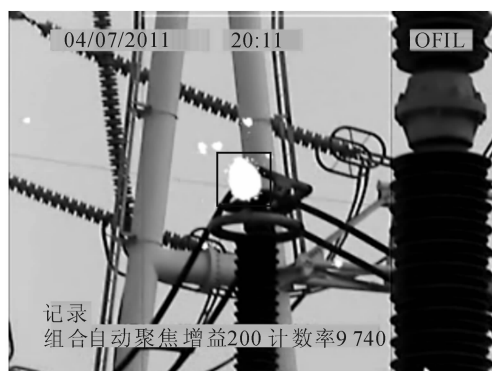
图4 德阳换流站500 kV交流场紫外检测图像

对比海拔高度相差很大的德阳换流站 500 kV 交流场(海拔 550 m),同一台仪器进行紫外检测的结果显示,500 kV 交流场电晕放电强度明显弱于色尔古站,较强的电晕放电检测图像见图 4。虽然紫外光子数大致相同,但是考虑到仪器增益的影响因素,同等增益下其光子计数仍明显小于色尔古站的情况。

图中方框为站用变进线支柱绝缘子均压环上端部; 增益为200; 测试距离为21 m; 光子数为9740。

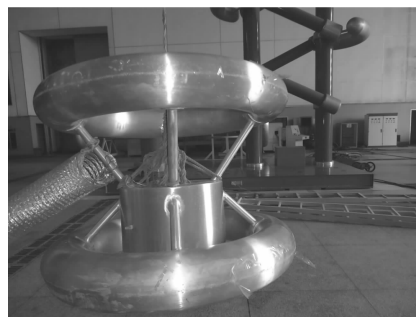
图5 均压环试品

为了研究色漆对避雷器均压环电晕放电的影响,开展了在最高运行相电压318 kV下均压环电晕放电的观测试验。为了模拟色漆起皮后漆皮一般会附着上少量的均压环金属微粒,在均压环表面粘贴涂有金属杂质的透明胶带,并向外伸出约5 cm。作为对比,在均压环表面粘贴一些未涂金属微粒的透明胶带,同样向外伸出约5 cm。试验设备及试品见图5、6。

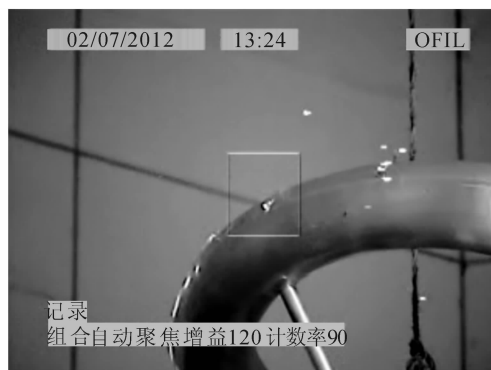
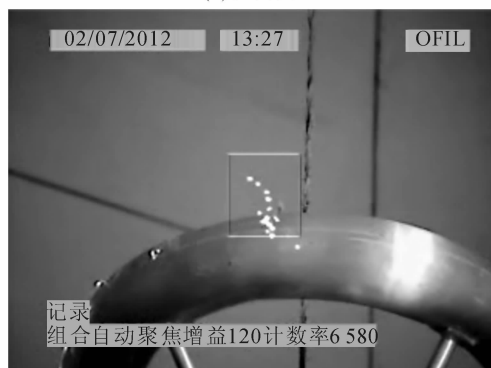
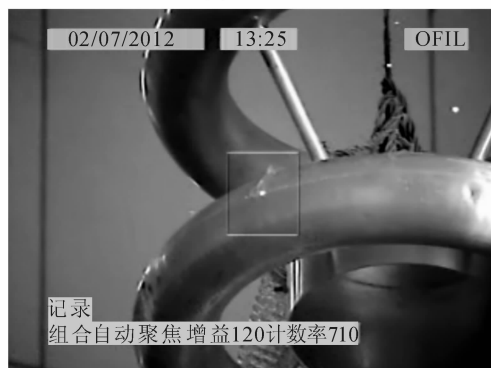
图7 实验室紫外检测图像

由图 7 可得, 均压环无透明胶带粘贴部位并未检测到电晕放电现象, 均压环有透明胶带粘贴但未涂金属杂质的部位电晕放电现象很不明显, 电晕放电剧烈部位集中在粘贴涂有金属杂质的透明胶带向外伸出部分, 相当于出现了金属毛刺尖端放电。对比图 7(b)、(c), 可发现同为涂有金属杂质的透明胶带, 两张图的电晕放电量却有较大区别, 这与粘贴在均压环上的胶带向外伸出的实际长度有关。图 7(b)的胶带沿均压环径向向外伸出长度约为 5 cm, 而图 7(c)的胶带向外伸出部分紧贴均压环表面, 其沿均压环径向向外伸出的实际长度只有 2 cm, 相当于形成的金属尖端的长度比图 7(b)明显短了一截, 导致电晕放电程度较大幅度减弱。综上, 当色漆起皮翻起时, 如果色漆表面粘有铝合金均压环的金属微粒等杂质, 那么在正常运行电压下会发生表面电场畸变, 导致较严重的电晕放电。

图中方框为未涂金属杂质的透明胶带; 增益为120; 测试距离为16 m; 光子数为90。

图中方框为涂有金属杂质的透明胶带; 增益为120; 测试距离为16 m; 光子数为6 580。

图中方框为涂有金属杂质的透明胶带; 增益为120; 测试距离为16 m; 光子数为710。

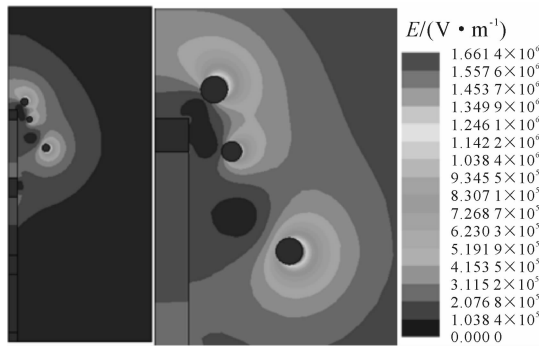
图9 避雷器电场分布情况

依据实际尺寸(均压环上、中、下环的外径分别为: 700、1 008、1 750 mm, 管径分别为: 160、120、160 mm), 建立避雷器的简化模型, 并仿真得到电场分布, 见图 8、9。

由图 8、9 可得, 避雷器均压环沿面电场大部分在 500 kV 金具设计场强限值(15 kV/cm)以下。避雷器 3 个均压环中, 最下面也是直径最大的均压环外侧下表面的电场最为集中, 场强为 15.8 kV/cm, 略微

超过了设计场强限值,但远小于空气的击穿场强(30 kV/cm)。若此处均压环表面存在尖端或毛刺,易发生电晕放电。以上分析表明,避雷器3个均压环的尺寸基本满足实际电场分布要求。

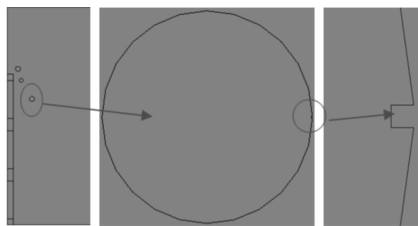
图10 避雷器均压环表面掉漆处理

建立避雷器色漆剥落的二维轴对称简化模型,即在所有均压环表面涂上1 mm厚的色漆,然后在避雷器从上往下第3个均压环的外延开口1 mm的凹槽,具体情况见图10、11。
