# 一起500 kV输变电工程启动调试中HGIS短路事故的分析研究

**摘要:** 介绍了一起在500 kV输变电工程启动调试中发生的HGIS短路跳闸事故的过程。通过对故障录波图的分析、现场情况调查以及对故障设备的拆解检查,发现一起HGIS隔离开关由于机构中花键与有齿套管连接松脱致使合闸不到位,从而在解环操作过程中发生击穿放电导致了短路跳闸事故。通过试验对花键与有齿套管松脱的原因进行了分析研究。通过深入分析,提出了避免类似事故的技术措施。

## Analysis on a Short Accident of HGIS in Start Debugging Process of the 500 kV Power Transmission Project

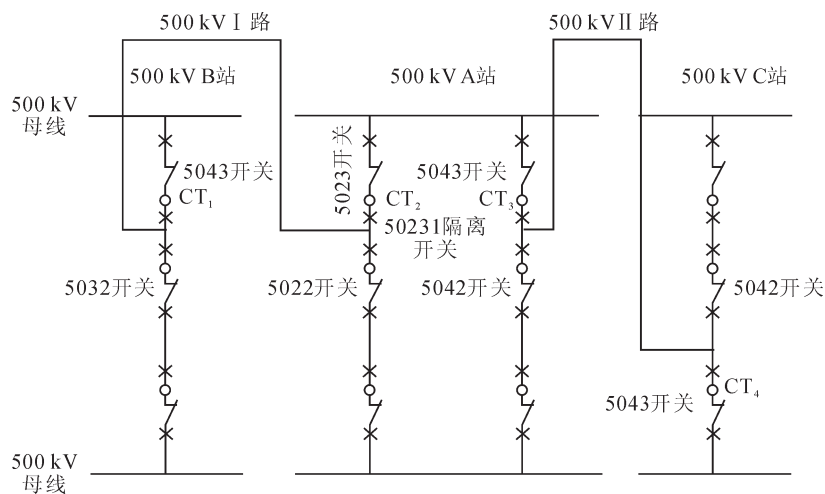
图1 系统一次接线示意图

2013年2月3日,500 kV 某变电所(以下简称 A 站)输变电工程进行启动送电调试工作,启动调试系统一次接线示意图见图1。该站500 kV 开关设备均为 HGIS。

启动调试过程中,500 kV I 路、500 kV II 路分别通过500 kV B 站5043 开关、C 站5043 开关带电运行,在与 A 站5023 开关、500 kV II 段母线与5043 开关进行合环运行调试时发现,A 站5023、5043 开关 C 相无电流,各变电站开关 CT 所测电流见表1。

2)A站CT<sub>2</sub>、CT<sub>3</sub>均未测量到故障电流,说明故障点位于500 kV I路B站5043开关CT<sub>1</sub>至A站5023开关CT<sub>2</sub>之间,CT位置如图1中所示。

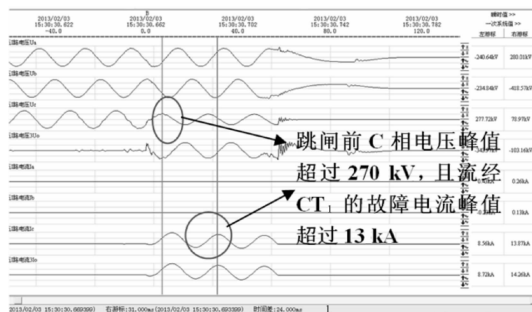
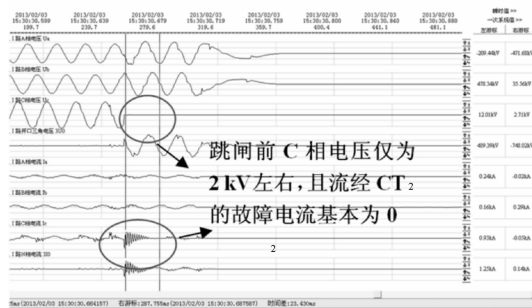
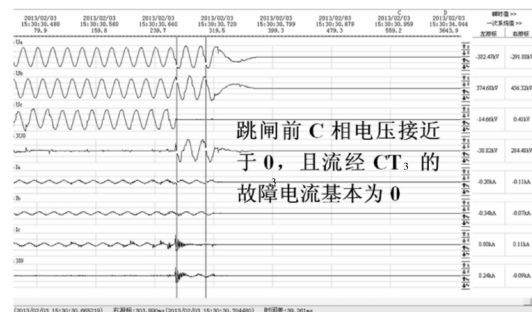
图2 A、B站500 kV线路故障录波图

500 kV I路跳闸后,现场立即调取线路故障录波图进行分析。故障录波波形见图2。

由图2故障波形可见:

1)B站500 kV I路故障波形显示,C相一次故障电流峰值超过13 kA,如此大的电流说明在500 kV I路RCS931保护范围内发生了单相接地故障。

3)在跳闸切除故障电流前,500 kV I路B站侧C相故障电压峰值超过270 kV,而A站侧C相电压接近为0,可推断故障点应在A站侧出口处。保护软件故障测距结果为故障点距B站56.8 km处(500 kV I路线路全长59.7 km),与推断结果相符。

通过对故障录波图的分析<sup>[9]</sup>,可以判断在500 kV I路A站侧出口处发生C相对地短路。结合线路合环时500 kV A站5023、5043开关C相无电流的现象,怀疑现场A站5023间隔开关设备存在故障。

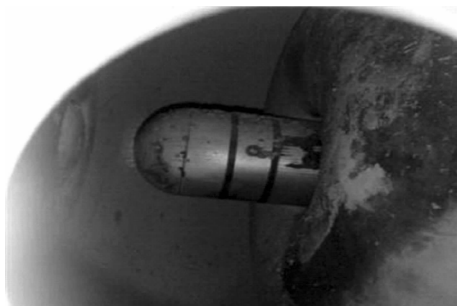
图 3 50231 隔离开关动静触头示意图

5023 开关间隔存在故障的判断。现场对 5023 开关设备进行了进一步检查, 将各气室的  $\text{SF}_6$  气体回收至常压后打开气室观察窗, 发现 50231 隔离开关 C 相动触头尚未接触到静触头, 且隔离开关触头有明显放电烧蚀痕迹, 见图 3。而现场分合闸指示器显示该隔离开关处于合闸到位状态。

1) 在进行合环调试过程中, 5023 开关转热备用时, 50231 隔离开关 C 相合闸不到位, 5023 开关合上后, 由于 50231 隔离开关两侧电压均为系统电压, 压差很小, 合闸暂态电压并未使隔离开关间隙发生击穿。

2) 在现场进行解环停电操作时, C 站侧开关先行断开, 50231 隔离开关 C 相动触头 (500 kV II 路侧) 失压, 间隙在两侧系统压差作用下击穿、燃弧, 并发展为对 HGIS 外壳短路放电。

在此次事故中,现场发现异常时,若按照合环调试操作的逆顺序进行倒闸操作,首先断开 A 站 5023/5043 开关,将系统逐步回退至上一个安全状态,此时由 5023/5043 开关断口和 50231 隔离开关间隙共同承担系统压差和暂态电压,则可避免击穿燃弧的发生。停电检查后,只需在现场进行隔离开关机构传动环节的处理,而无需进行整体更换,可减少隔离开关故障带来的损失。另外,根据现场各站开关 CT 测量结果,B 站以及 C 站 C 相均有电容电流存在,也可初步判断 A 站有开关设备存在故障可能,并可据此安排倒闸操作顺序。

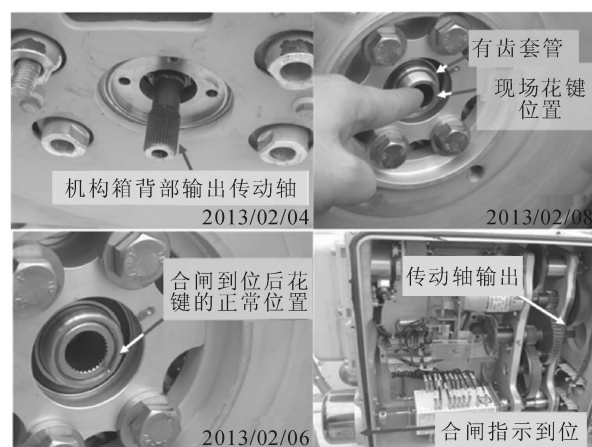
图 4 50231 隔离开关机构拆解示意图

为确认隔离开关合闸不到位的具体原因, 现场对 50231 隔离开关 C 相机构箱进行了拆除检查, 发现隔离开关本体花键与有齿套管松脱、防松胶(厌氧胶)失效, 造成传动过程中花键与有齿套管咬合力度不够, 传动失效, 详见图 4。因此机构箱输出轴正常传动至花键, 但无法带动内传动轴转动, 导致动触头合闸不到位, 而辅助开关及分合闸指示器均指示合闸到位。

在 50231 隔离开关的传动环节中, 内传动轴与有齿套管相连, 有齿套管通过花键与操作机构的输出

轴连接, 从而令操动机构带动本体内部动触头运动。制造厂在进行花键与有齿套管正常装配时, 在螺纹连接处使用厌氧胶作为螺纹防松胶(在内传动轴螺孔圆周均分 3 点滴, 每点 2~4 滴), 使用工装将花键拧入, 在拧紧连接时必须施加预应力, 锁紧力矩为  $50 \text{ N}\cdot\text{m}$ 。

通过排除法即可判断预紧力矩对螺纹的连接强度起到主要作用,通过试验也证明了即使未使用防松胶,花键与有齿套管的螺纹连接也可达到一个较高的强度(54.5 N·m),远大于此型号隔离开关最大操作力矩(2.5 N·m)。因此,可以推断该次 500 kV HGIS 隔离开关故障中,花键与有齿套管松脱的主要原因因为人工装配时紧固力矩不足。

对于操作机构采用相似传动结构的开关产品,为了避免类似隐患的存在,宜在安装或检修现场对花键和有齿套管的连接进行力矩检查。考虑到隔离开关绝缘拉杆强度(该型号产品为 40 N·m)和最大操作力矩,进行现场检查时,应合理选择力矩值<sup>[11-12]</sup>。

可按如下步骤进行力矩检查:

- 1)将隔离开关操动机构从隔离开关本体上拆下,使用连接工装、力矩扳手与花本体键进行连接;
- 2)先逆时针旋转力矩扳手(面对隔离开关),使隔离开关本体进行合闸操作,当隔离开关合闸到底时,继续按原方向施加 15 N·m 力矩,花键未发生松动,视为花键与有齿套管螺纹连接可靠;
- 3)然后,顺时针旋转扳手(面对隔离开关),使隔离开关本体进行分闸操作,当隔离开关分闸到底时,继续按原方向施加 25 N·m 力矩,使花键与有齿套管螺纹连接更加可靠,确保隔离开关安全可靠运行。

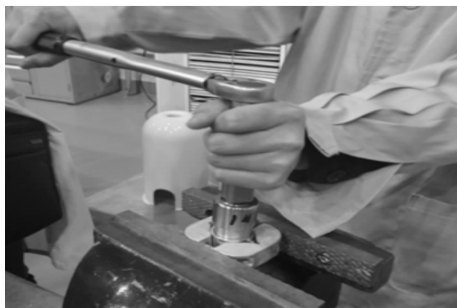
图5 力矩检测示意图

待厌氧胶固化完全后, 将有齿套管与花键的连接固定在试验工装上, 通过连接工装将力矩扳手与花键进行连接, 使用力矩扳手对花键施加逆时针方向(松脱方向)的力矩, 见图 5。

依次对 1~12 号试品进行力矩检测试验, 以  $5 \text{ N}\cdot\text{m}$  力矩为单位逐渐增加力矩扳手的动作力矩, 直到有齿套管与花键松脱为止, 同时记录松脱时力矩扳手的力矩值, 见表 3。

从有齿套管与花键外螺纹连接强度破坏性试验结果发现,厌氧胶对螺纹的连接强度只起到辅助增强的作用,且当厌氧胶的使用达到一定量时,锁紧作用就不明显了。
