# GIS铝合金材质壳体交流感应电化学腐蚀现象研究

**摘要:** 近年来,陆续发现运行过程中GIS铝合金壳体发生比较严重的腐蚀现象,笔者针对两起典型GIS不同部位铝合金外壳腐蚀事件开展研究分析,认为母线铝壳体上形成的环流和腐蚀部位积水即感应电位是诱导形成电化学腐蚀的主要原因,腐蚀缺陷处的环流电流密度决定腐蚀速率和腐蚀程度,通过阐述铝壳体电化学腐蚀产生的条件和机理,证明运行过程中的GIS铝合金壳体在一定条件下会发生交流腐蚀,并依此研探提出防范措施。

## Investigation into AC Induction Electrochemical Corrosion of GIS Aluminum Alloy Housing

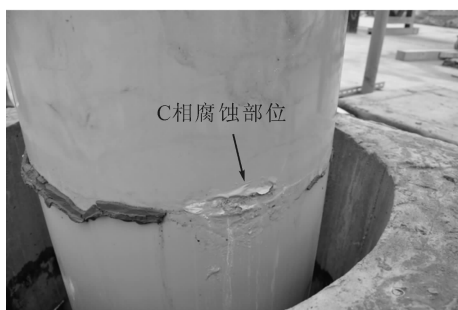
外壳腐蚀现场图片,共发现C、B两相在相同壳体外侧部位处发生腐蚀,其中C相被腐蚀面积较大(约50 mm×80 mm),腐蚀深度较浅,约为1~2 mm,B相出现的腐蚀区域面积较小,约( $\phi$ 30~40) mm,但腐蚀比较严重,最深处约在(3~4) mm之间,两相铝壳体腐蚀特征是均为坑蚀。另一起发生在550 kV GIS主变压器上方伸缩滑动组件壳体交汇密封处,参见图3:腐蚀处有大量灰白色胶状腐蚀产物形成,连接母线壳体内壁沿密封环面的腐蚀处有多处连续线状坑蚀,使密封面失效造成SF<sub>6</sub>气体泄漏。两起铝合金壳体腐蚀事件的共同特点是壳体腐蚀处曾经或一直处于积水中。

图1 C相穿墙母线腐蚀位置和外观

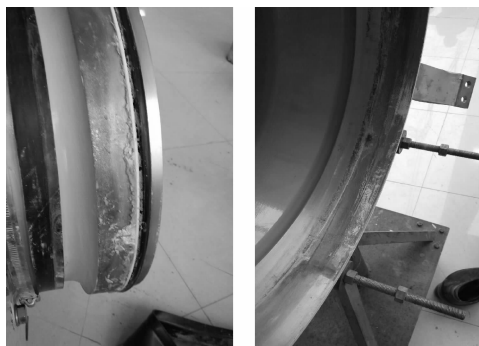
图3 伸缩滑动组件腐蚀位置和外观

综上所述,要避免GIS铝壳体因感应电位造成的电化学腐蚀,首先应防止整个产品的所有壳体部位周边不能有积水存在,产品在安装设计时,应根

据当地地理气候条件,充分考虑雨水排畅,凝露结水等因素,做好GIS产品预防积水的设计,同时合理布置母线回流导流排的位置,防止局部有较高的感应电位,在GIS设备安装过程中也应有意识注意有可能造成壳体周围积水的因素并采取相应预防应对措施,以确保GIS产品安全运行。
