GIS 设备局部放电缺陷诊断分析

摘要: 局部放电检测对发现 GIS 设备内部潜在缺陷发挥着重要作用, 为更好地开展 GIS 设备运行分析及现场故障诊断工作, 笔者结合开展多年局放检测的实际经验, 通过对两起典型 GIS 局放缺陷案例的阐述和分析, 提出了一些开展局放检测的方法和经验, 以供相关专业技术人员参考。

Some Methods for Diagnosis of GIS Partial Discharge Defects

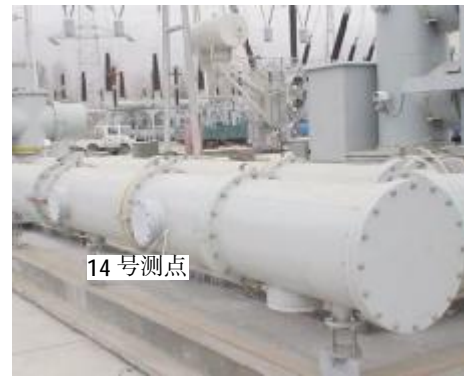
某新建 330 kV 变电所国产 ZF6-126 型 GIS 设备在进行交流耐压试验时进行了超声波局部放电的检测。发现 I 段母线第 14 号测点 C 相局放量峰值

和有效值偏大,其 14 号测点(整个 I 段母线共 23 个测点)位置见图 3。

图 3 14 号测试点位置示意图

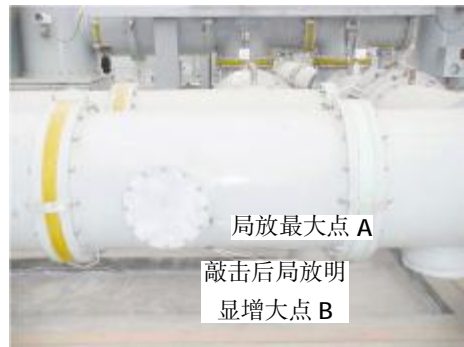
在对 14 号测点所在气室进行局放测试中,见图 4 和表 1,A 点检测有效值为 15.0 mV,峰值为 60.0 mV,用专用橡胶锤对壳体敲击后 A 点检测有效值和峰值有明显增长现象(有效值为 20.0 mV,峰值为 106.0 mV),同时对 B 点敲击后检测有效值和峰值也有明显增长。

不同噪声源在 GIS 中的传播见图 7。根据噪声信号传播方向,如果噪声源在导体上“α 点”则信号最大值会出现在一个大范围的区域“1”中。如果噪声源在壳体上“β 点”则信号最大值出现在一个特定点“2”。根据现场测试结果信号最大值在图 4 中的“A 点”,因此可以确定噪声源在 GIS 设备外壳上。

图 4 14 号测点 A、B 两点示意图

对罐体敲击后图 4 中的“B 点”信号明显增大,说明罐体底部也存在噪声源。由于信号最大点附近无绝缘支撑件,且距盆式绝缘子较远(约有 80 cm),因此认为罐体壁上存在有引起较高放电信号的颗粒杂质或尖端毛刺,建议对此气室解体检查。

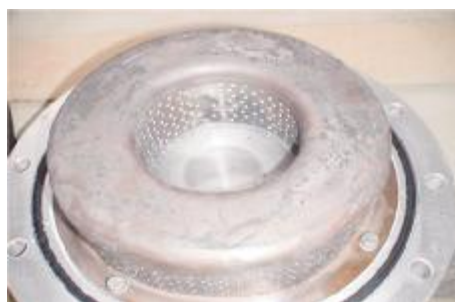
测试结束后,对气室进行了解体检查,发现紧靠 14 号测点的手孔盖内有杂质堆积,同时罐体底部也有杂质,见图 8、9。

图 8 现场解体后手孔内积有杂质

图 9 14 号测点处吸附剂壳体表面杂质

根据现场解体情况,此次发现的缺陷是由于固定吸附剂壳体干燥过热所产生的氧化物碎屑引起的。经与其他厂家吸附剂活化和安装工艺的比较,建议在安装前的活化工序应只对吸附剂进行活化加热,对盛装吸附剂的壳体不宜在高温下加热,如需处理宜采用无水酒精或丙酮进行必要的清洁。气室处理后,再次对 I、II 段母线各点进行了局放检测,检测结果无异常,设备顺利投运。

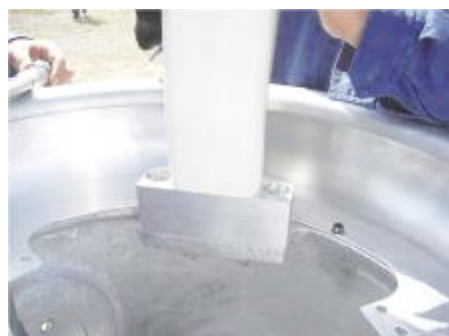
2010 年 3 月 11 日,厂家人员对该隔离开关进行了解体检查,发现 75211 A 相隔离开关动触头侧绝缘支撑件金属底座与动触头侧支架连接处有放电痕迹,具体情况见图 13-15。图 13 放电部位 1 为绝缘支撑件金属底座与支架连接处,两金属件之间近似形成一个平板电容;图 14 放电部位 2 为隔离开关动触头侧绝缘支撑件金属底座与动侧支架连接。

图 13 放电部位 1

根据现场解体情况,此次发现的缺陷是绝缘支撑件金属底座与动触头侧支架由于加工工艺不良或者装配不当形成不均匀电场,在二者之间形成“电容”,从而发生平板电容放电。经过对该隔离开关整体进行更换后,再次进行了局放检测,检测结果无异常,该间隔设备顺利投运。

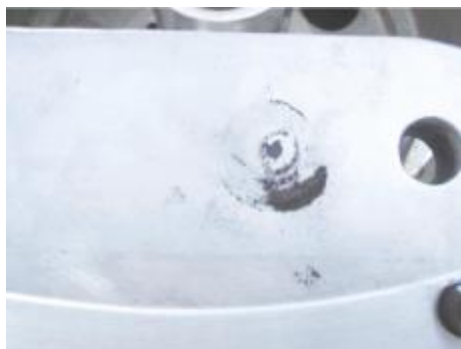
图 15 隔离开关动侧绝缘支撑件支架上残余的 SF₆ 气体放电分解产物
