## 一起均压环断裂故障的分析与处理

**摘要:** 甘肃河西新能源基地大负荷电力的输送主要依赖超高压输变电工程, 而超高压电气设备对外绝缘水平和电压分布要求高, 所以大多数设备对地距离高且加装均压环。甘肃河西750 kV输变电工程处于高风载地区, 投运以来已发生多起750 kV主变高压侧套管、避雷器、支柱绝缘子和330 kV隔离开关等设备均压环断裂的故障。为保障甘肃风电能够安全稳定的送出, 结合甘肃电网的实际情况, 笔者针对某330 kV变电站隔离开关均压环断裂的原因进行了全面分析, 提出了改进均压环结构的几种方案并进行了试验验证, 最后从设计、结构、加工工艺和运行维护等方面提出了增加不锈钢板、支撑筋及不锈钢抱箍等具体防范解决措施。

### Dealing with a Grading Ring Fracture Failure

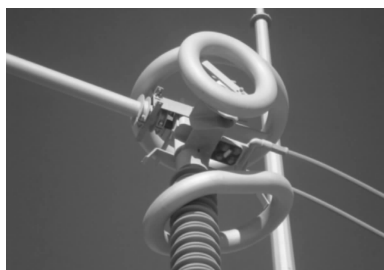
图1 断裂的隔离开关均压环

下部椭圆形均压环连接支架断裂脱落,见图1。断裂均压环及支腿全貌见图2,由图2所知,均压环环体两端由两个弯曲的铝质半圆环构成,与中间两段同管径的铝管焊接相连形成一个近似椭圆形圆环,环体铝管壁厚度2.5~2.7 mm;环体椭圆长轴两端原分别焊接有一长一短两个支腿,均在距环体100 mm处进行了夹角约120°的弯折;两支腿由宽40 mm、厚10 mm的带状铝板制成,在两个支腿端部与支柱上端用固定螺栓连接。

Fig. 1 The fracture isolation switch grading ring

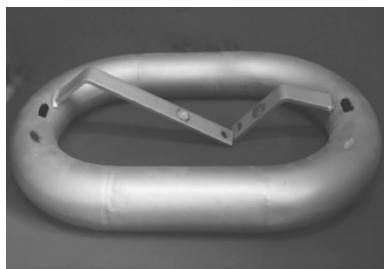
图2 断裂均压环及支腿全貌

Fig. 2 The fracture grading ring and full view of outrigger

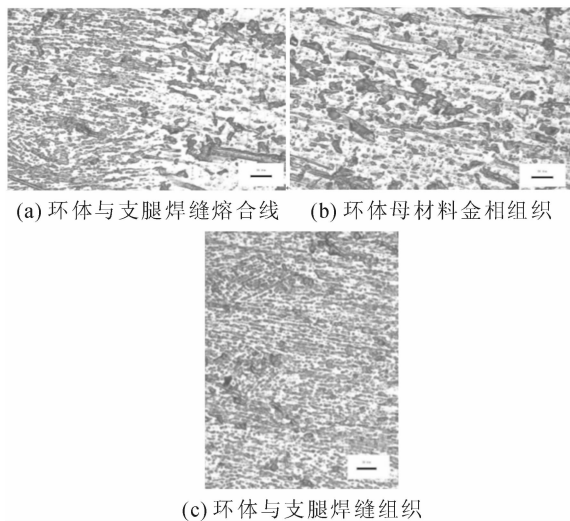
图3 均压环环体金相组织形貌

从最先开裂的短支腿断口上取样进行金相检验及扫描电镜断口分析;金相检验试样取在断口上包含少量环体母材的部位,检验结果此部位焊缝、熔合线及热影响区母材组织基本正常,未发现组织缺陷及微观焊接缺陷,母材、焊缝及熔合线金相组织见图3(200倍)。

从图3可看出,焊缝组织与母材组织存在差别,试样焊缝熔合区组织过渡良好,未发现微观裂纹及化合物相聚集现象。

Fig. 3 Appearance of the grading ring body microstructure

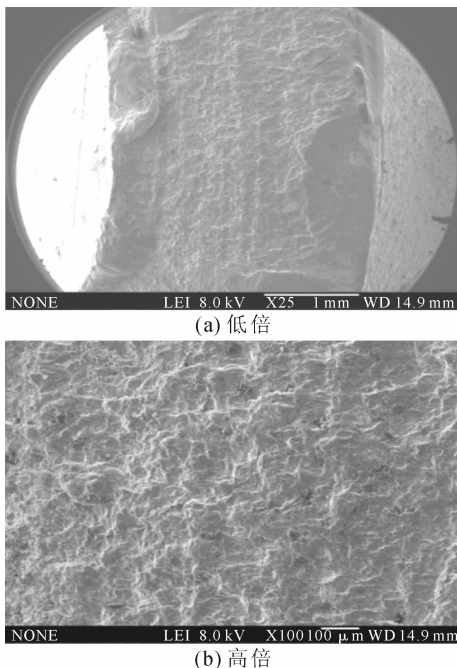
图4 断裂面扫描电镜组织形貌

断裂面扫描电镜组织形貌见图4,由图4可

看出,在断面上可以看到与外表面平行且间距较宽的疲劳辉纹及每次裂纹扩展过程中的撕裂台阶。扫描电镜断口检验试样取在表面附着有棕黑色物质的部位(试样1)及断裂面保存较为完好部位(试样2),见图5、6。从大部分断口区域扫描电镜显微图像看,可以判断断裂机理为高应力低周疲劳断裂。

Fig. 4 Appearance of the fracture surface scanned electron microscopy

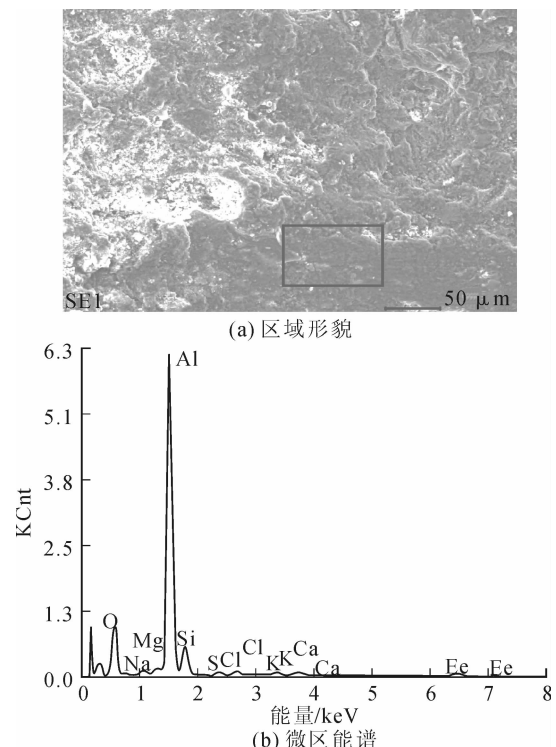
图5 试样1断口表面

试样1及试样2扫描电镜微区能谱分析结果见表2,从表2可看出,试样1与制造厂提供的材料牌号成分基本一致,但由于试样表面存在污染物,检测结果中存在质量分数较低的其他不相关元素

成分。表面存在棕黑色附着物的试样断口表面主要成分为氧化铝。

Fig. 5 Specimen 1 fracture surface

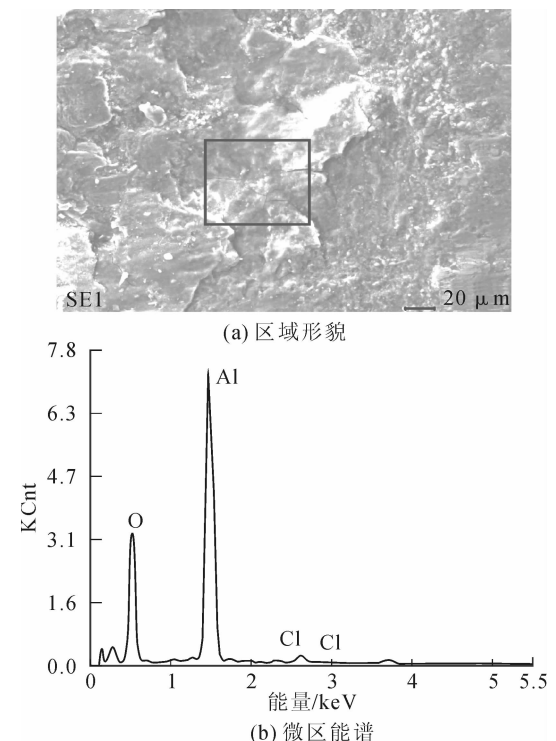
图6 试样2断口表面

Fig. 6 Specimen 2 fracture surface

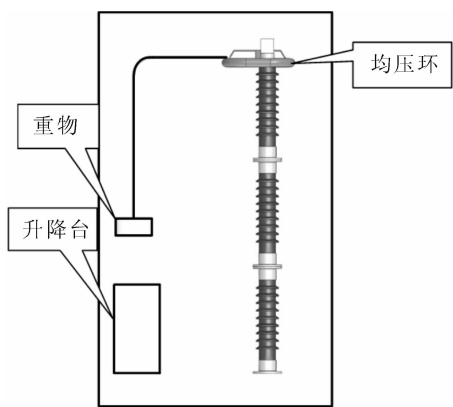
图8 均压环风载模拟试验装置

根据相关标准<sup>[22]</sup>,在制造厂对均压环进行风载模拟试验现场验证。参照变电站现场最苛刻的运行环境,核算现场风力载荷,设计具有输出交变力(交变力方向可调)的试验装置,按照预定频率施加试验负载,验证整改效果。模拟试验采用一端钢丝绳拉拽均压环受力部位,通过滑轮在钢丝绳另一端悬挂 10 kg 重物进行试验,利用弹簧的伸缩受力对重物进行上下往复运动,使得钢丝绳另一端所捆绑的均压环受到作用力,该运动往复进行 10 000 次,验证均压环与支撑杆焊接部位的质量。纵向受力完成后,用同样的模拟方法对均压环进行横向受力验证,次数为 10 000 次。该试验中,均压环焊接部位的平均受力大于自然风情况下的受力。经检查,验证全过程未发现焊接部位出现裂纹以及明显影响均压环受力的变形等异常现象。试验装置见图 8。

Fig. 8 The grading ring wind load simulation test device

试验验证表明以上整改方案完全能够满足变电站的使用环境要求,以后不会发生类似质量问题。综合3种改造方案的可靠性、现场可操作性,按照增加抱箍加固方案实施。
