# 抽水蓄能机组发电机断路器回路电阻异常增大原因分析

**摘要:** 针对抽水蓄能机组发电机断路器主回路电阻异常增大的现象, 笔者从带负荷后的主回路电阻测量、动态电阻测量以及灭弧室解体检查和触头污染物成份检测等方面, 分析得出产生该现象的原因是污染物附着在触头表面, 影响了触头间接触状态。运行过程中, 在较大的负荷电流作用下, 这种影响将会削弱。

## Analysis of Abnormal Increase of Circuit Breaker Resistance for Pumped Storage Generator Units

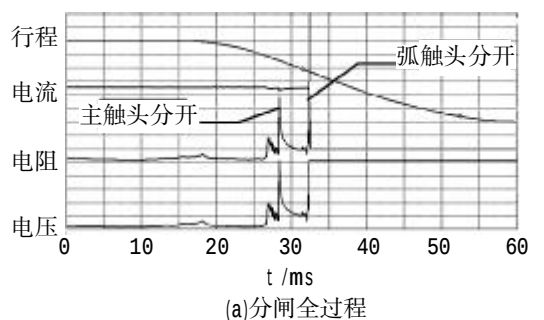
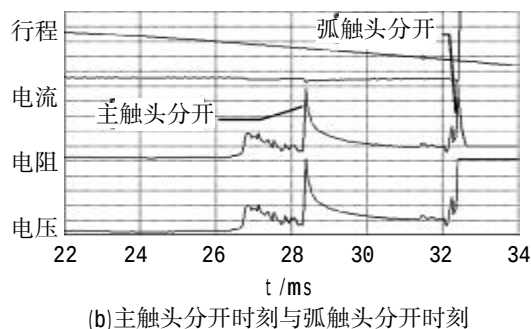
图 1 动态电阻测试典型测试曲线

在 GCB 分闸过程中,主触头首先分开,电流从主触头转移到弧触头上,经过一段时间后,弧触头再分开。在这段时间内,弧触头是主导电回路,定义这段时间为“弧触头接触时间”。随着烧蚀和磨损程度的加剧,弧触头会越来越短,弧触头接触时间也相应缩短。当缩短到一定程度后,在分闸过程中,主触头分开后,电流无法转移到弧触头上,将直接烧蚀主触头,导致故障甚至事故。由此看出,弧触头接触时间与弧触头的烧蚀和磨损程度是对应的,检测出弧触头接触时间,再与 GCB 的相关技术参数对比即可分析出弧触头的烧蚀和磨损程度。动态电阻测试即是通过测量导电回路电阻的变化来获得弧触头接触时间<sup>[13]</sup>,评估弧触头的烧蚀和磨损程度<sup>[13,16-17]</sup>。

现场进行动态电阻测试时,在 GCB 合闸状态下,对其通以一定的直流电流,然后操动 GCB 分闸,在分闸过程中,测录电压、电流、电阻的变化情况,从而得到弧触头接触时间<sup>[9]</sup>。图 1 为动态电阻测试典型测试曲线。

制造厂规定新灭弧室的弧触头接触时间约为  $(5.3 \pm 0.5)$  ms,当弧触头接触时间降到 2.5 ms 时应进行大修。从表 3 中数据可以看出,随着运行时间的增长,GCB 机械操作次数和累计开断负荷电流随之增长,弧触头接触时间越来越短,说明弧触头确实存在一定程度的烧蚀和磨损。因此动态电阻测试是检测弧触头烧蚀和磨损程度的有效方法。表中历次测试结果与制造厂提供的大修值相比仍有一定的裕度,不会影响 GCB 的安全运行。

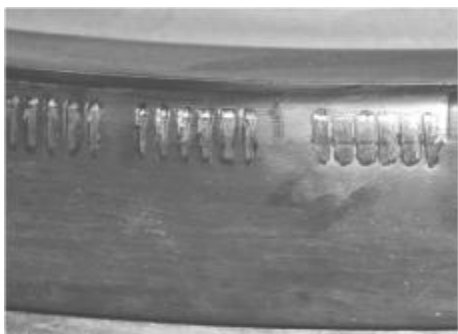
图 2 主触头导电环上的黑色物质

对主触头的检查发现导电环上以及触指与导电环的接触面上都布满了一层黑色的物质,见图 2、3。

这层黑色物质呈油泥状,较柔软,很容易被刮下,在导电环与触指相接触的位置上堆积尤多。怀疑正是这层黑色物质的存在影响了触头的接触状况。现场任取 10 个拆下的触指,在清洗前后分别与原导电环固定在一起,测量接触电阻结果见表 4。结果表明,这层黑色物质对 GCB 主触头间的接触状况影响是明显的,应该是影响 GCB 触头接触状态的最直接因素。

对这种黑色物质进行热重分析,失重为 31.8%,说明其中含 30%左右的有机物;经 X 射线光电子能谱分析,其中含有 Ag 和 W。再结合其呈油泥状,较柔软的形态,分析认为这层黑色物质灭弧室装配过程中所使用的润滑脂与 Ag、W 的氟、硫化物的混合物。

这种黑色物质的生成过程可能如下:灭弧室内充满的 SF<sub>6</sub> 气体,在电弧产生的高温中热分解产生氟和硫,它们和电弧放电时蒸发或离子化的金属(主、弧触头表面所使用的银、钨等)形成黑色化合物(硫化物和氟化物),这些化合物与触头表面的润滑脂混合后粘附在触头表面形成一层黑色污染物。

在 GCB 主触头表面覆盖的这层黑色污染物,导致其接触状况受到影响,从而产生主回路电阻测试结果异常增大的现象。在 GCB 运行过程中,通过较大的负荷电流时,这层黑色油泥状污染物的形态和性质可能发生变化,油泥状的污染物受热变软,触指间的电动力使接触面间的压力变大,从而将触头间的污染物挤开,使接触状况得到改善。GCB 通过较大的负荷电流后,若不再进行分合操作,直接测量主回路电阻,由于此时触头接触状况已得到改善,主回路电阻测试结果相对较小;若 GCB 再经过分合操作,则由于触头运动过程中的推挤,污染物在触头间重新形成了阻碍,造成触头接触面接触状况变差,此时进行主回路电阻测量,结果必然相对较大。
