支柱瓷绝缘子弯扭能力与声速关系的研究

郎培英¹, 黄涛², 梁义明²

(1. 吉林省电力有限公司, 吉林 长春 130021; 2. 吉林省电力有限公司电力科学研究院, 吉林 长春 130021)

Research on Relationships of Bending Resistance and Twisting Resistance and Sound Velocity of Post Insulators

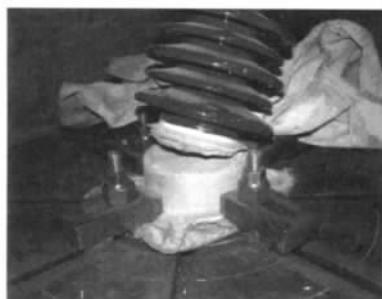
(1)弯曲破坏试验中,瓷绝缘子断裂部位多数在瓷瓶根部的铁瓷结合处,见图8;少数瓷绝缘子在倒数第1至第4个伞裙处断裂,见图9;还有少数瓷绝缘子的法兰出现裂纹,见图10;弯曲破坏试验断裂图见图11。

图8 弯曲破坏试验中多数断裂部位

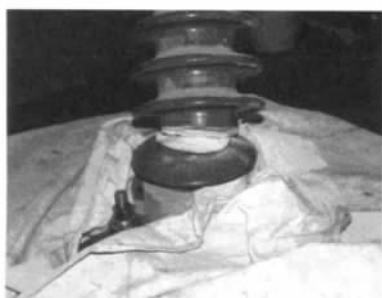
图9 弯曲破坏试验中少数断裂部位

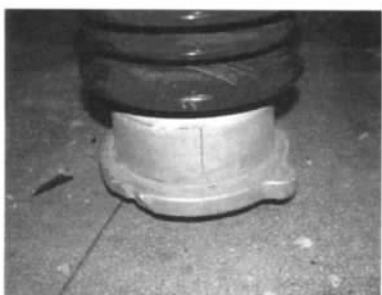
图10 弯曲破坏试验中法兰断裂

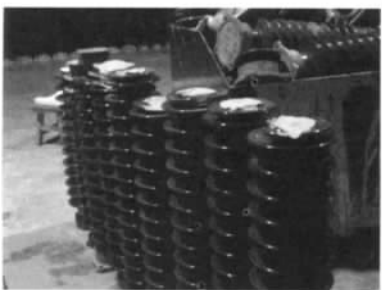
图11 弯曲破坏试验断裂图

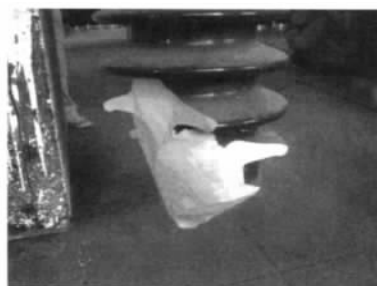
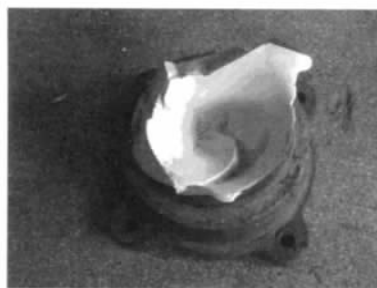
(2)扭转破坏试验中,瓷绝缘子的断裂截面呈现螺旋锥状,断裂部位在瓷瓶顶部和根部均有,根部断裂的情况稍多些,见图12、13。

图12 扭转破坏试验断裂截面

图13 扭转破坏试验断裂截面
