## 35 kV 开关柜沿面放电图谱分析及特性研究

**摘要:** 局部放电检测技术是开关柜绝缘检测的有效手段之一。文中采用暂态地电压法、空气式超声波法、特高频法和红外热成像检测法对一起35 kV开关柜的绝缘缺陷进行检测, 结合其放电图谱及特性判定开关柜母线室内发生多处沿面放电。通过开关柜停电解体检查发现, 柜顶的散热铁丝网因盐雾腐蚀锈蚀严重, 母线室内绝缘件表面附着的铁锈和盐分致使母线绝缘水平严重降低。为防止类似缺陷的发生, 建议沿海地区的变电站应严控高压室室内环境, 并常态化开展局部放电检测; 在开关柜设计阶段, 应增强柜体防盐雾腐蚀性能, 且柜顶严禁设置直通式风道。

### Analysis and Characteristic Research on Surface Discharge Pattern of 35 kV Switchgear Cabinet

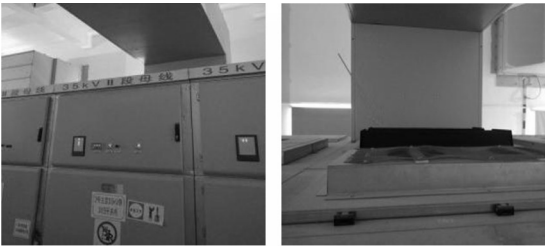
图1 35 kV 开关柜现场实物图

2019年12月,对某110 kV 变电站 35 kV 开关柜进行局部放电检测时,发现2号主变35 kV 侧进线柜31B开关柜顶部存在明显的异常信号。该开关柜型号为ASN1-40.5,由库柏电气有限公司生产,现场开关柜见图1。

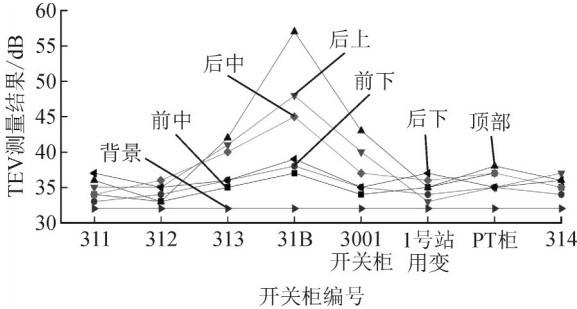
图2 开关柜 TEV 测试数据横向对比

不同开关柜、不同部位之间的暂态地电压测量数据见图2。由图2可知,2号主变35 kV 侧31B开关柜暂态地电压检测数值较其他柜整体偏大,且其顶部最大值为57 dB,与背景值相比相差25 dB,超过了相关规程的20 dB 标准,因此判其内部存在较为严重的放电情况。

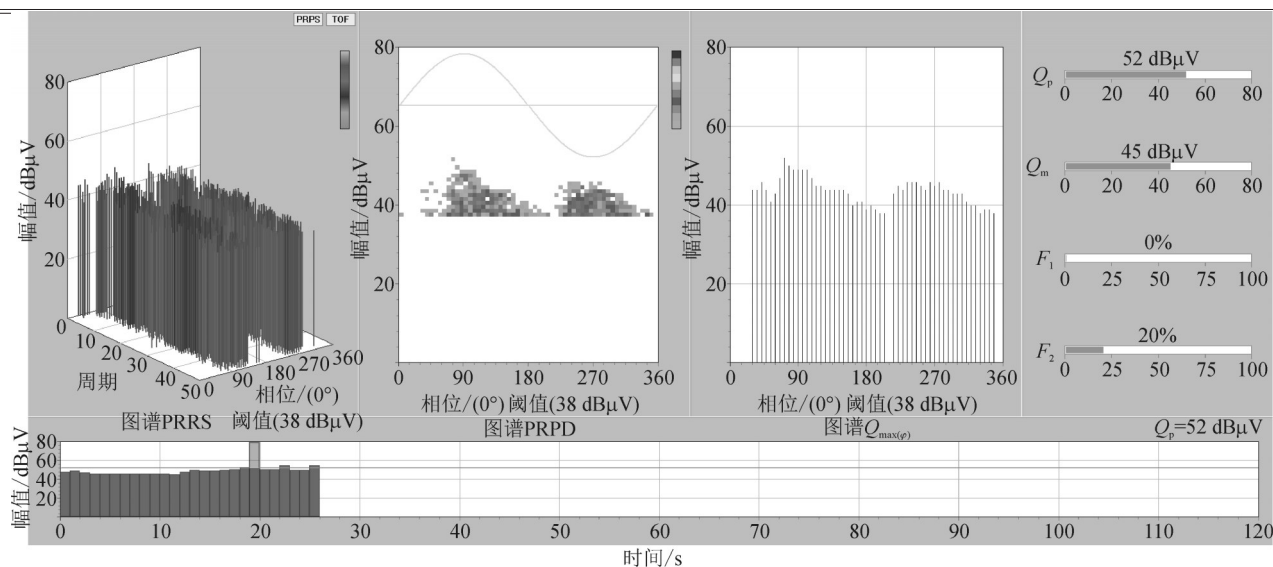
图3 超声波检测图谱

由表2可知,开关柜顶部的信号值最大,其超声波检测图谱见图3,其分别为PRPS、PRPD及 $Q_{max}$ 图谱。由图3中可以看出,放电图谱较对称,放电峰值相差较大,且存在100 Hz 相关性,无50 Hz 相关性,呈现沿面放电的特征。图中统计得到的放电图谱在任何时间段内都是连续性的放电,而传统意义上的放电由于充放电需要时间且具有随机性,一般存在间歇性,为此可以判断开关柜内部的异常局放信号为多个放电源的叠加。

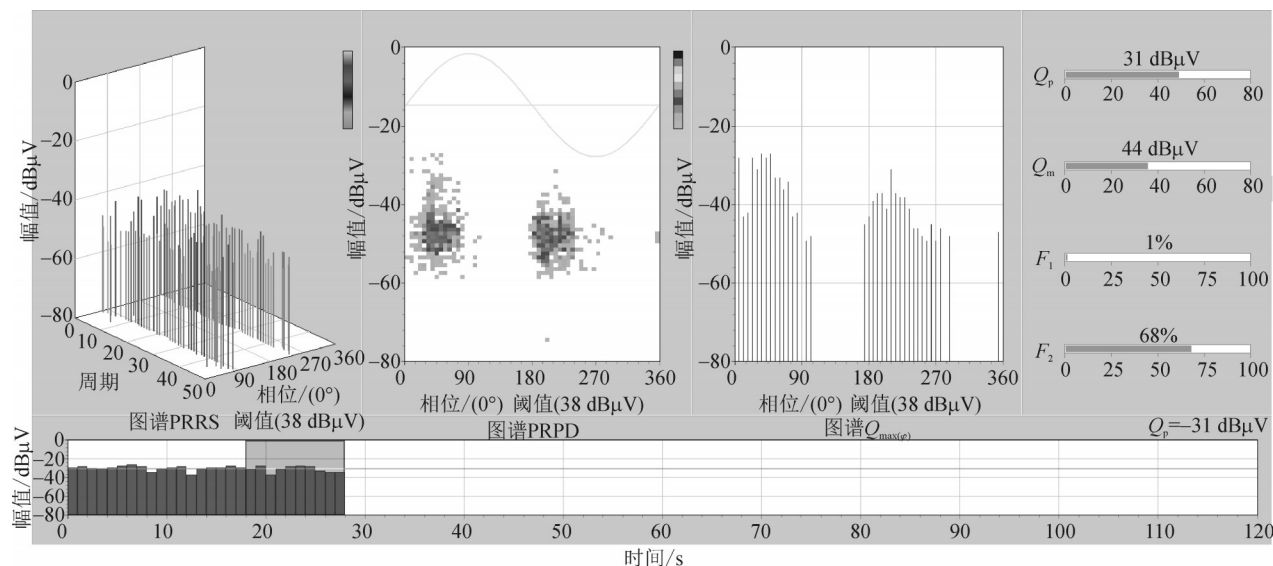
图4 特高频检测图谱

由图4可知,特高频信号的最大幅值为-29 dB。对于周期图谱,局部放电信号呈现出工频周期内两簇较为对称的放电信号,而对于PRPD/PRPS图谱,放电幅值较分散,放电时间间隔不稳定,具有较大的100 Hz 相关性,符合沿面放电特征。

为了确定放电源的具体位置,采用示波器及两个特高频传感器对放电源进行定位。文中采用的方法是平面法,包括横向、纵向及深度3个方向的定位检测,通过时差法及检测幅值来判断放电源的位置。而在多次检测定位中发现,每一次的放电位置均不相同,结合超声波局部放电检测结果,判定31B内部存在多个放电源。

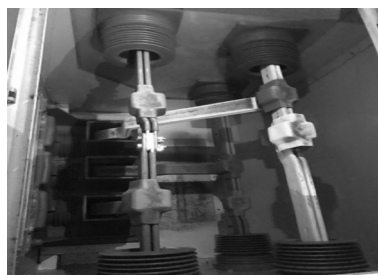
图5 开关柜母线仓结构图

并联合厂家对开关柜进行了开仓检查,31B开关柜母线仓内部结构见图5。

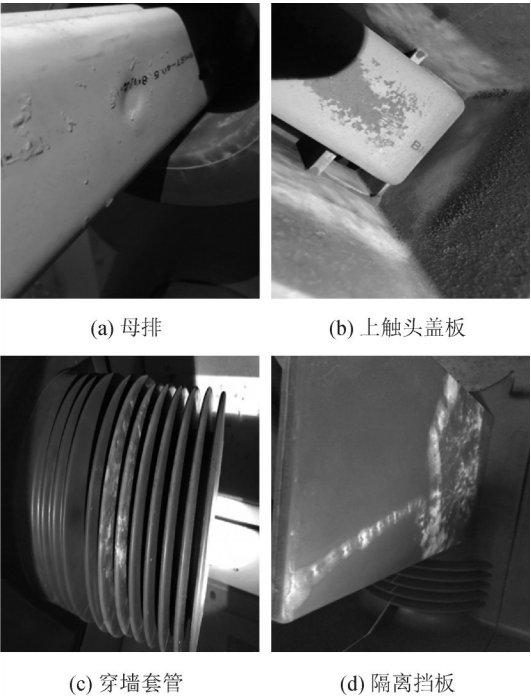
图6 母线仓内绝缘器件

对31B开关柜母线仓解体检查,发现穿墙套管、开关静触头盖和母排热缩套表面落满了铁锈,进一步检查发现绝缘件表面附着大量盐分,存在明显的放电痕迹,具体见图6。

从图6可以看出,绝缘器件表面由于持续的放电出现发白的痕迹,将白色粉末通过X荧光元素进行分析,发现其主要是钠(Na),另外包含铁(Fe)、镍(Ni)、锌(Zn)等元素,说明该粉末是由盐分和金属分解组成。

据了解,事发变电站位处沿海地区,35 kV高压室的室内环境条件不理想,空气湿度大,且盐雾现象明显。经现场检查发现,ASN1-40.5型号开关柜的顶部安装有直通式风道的散热铁丝网,其外表面发生了严重腐蚀,布满了铁锈。因此,可推断开关柜母线仓内穿墙套管、开关静触头盖和母排热缩套表面的铁锈是从开关柜顶部的散热铁丝网掉落下来的。另外,由于母线仓内气温较高,空气中的水分易蒸发,随后形成体积极小的盐粒,长时间的积累便在母排表面形成大量的盐分。综合上述两个因素的共同作用致使母线整体绝缘水平下降,在运行电压条件下引发多处沿面放电。为此,对该开关柜顶部的散热铁丝网进行了更换和封堵处理。

对照上述绝缘电阻失效和发热点位置,用纯净水对31B开关柜后上柜内的母线穿墙套管、母线热缩套、开关柜静触头上盖板等部位进行反复擦拭,清除表面的盐分和铁锈,然后用电风吹干。处理完毕后,各绝缘件的绝缘电阻值恢复至几十GΩ以上,运行电压下的局放信号恢复到正常值以内,原先的大量红外检测发热点消失,试验结果合格。重新送电后进行局放信号复测,未发现异常。

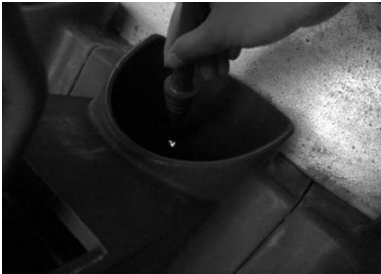
图7 绝缘电阻测量

为了进一步探究绝缘情况,采用绝缘电阻表对各绝缘部件绝缘电阻进行测量,测量时选择5 000 V电压,测量情况见图7。从图7中可以看出,测量过程中出现明显的放电火花,说明表面绝缘失效。

各部位绝缘电阻的具体测量数值见表3。由表3可知,绝缘部件表面的绝缘电阻数值非常低,作为对比,现场对同型号、全新的绝缘部件进行相同位置的绝缘电阻测量,测得结果均为无穷大。

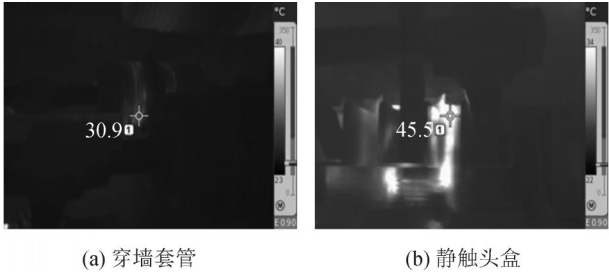
图8 母线仓的红外图谱

为了准确定位放电源位置,对母线试加运行相电压20 kV,然后采用红外检测仪进行观察,其红外图谱见图8。从图8中可以看出,在运行电压的作用下,31B开关柜母线仓的穿墙套管及静触头盖均出现了明显的温升现象,综合考虑暂态地电压、超声波及特高频的检测 results 及开关柜母线仓的解体情况,可以断定31B开关柜的母线穿墙套管及静触头盖由于污秽、潮湿发生了多处沿面放电。
