330 kV GIS 外壳异常发热机理与改进措施研究

王生杰¹, 马永福¹, 马国祥², 包正红¹, 陈尧¹, 吴对平¹, 王理丽¹

(1. 国网青海省电力公司电力科学研究院, 西宁 810008; 2. 国网青海省电力公司, 西宁 810008)

Research on Enclosure Overheat Mechanism and Improvement Measures of 330 kV GIS

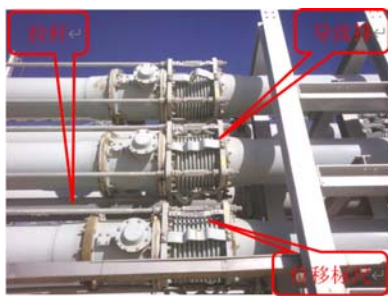
图 1 1 号主变分支母线波纹管结构图

1 号主变分支母线采用的长拉杆波纹管补偿结构见图 1，波纹管两侧法兰之间共有 4 个铜质导流排、4 根铁质拉杆和 1 个铁质位移标尺，设计通过 4 个铜质导流排进行跨接通流。现场检测发现 1 号主变分支母线多处波纹管软连接片出现局部发热现象，大多数在 60 °C 以上，最高的超过 130 °C。

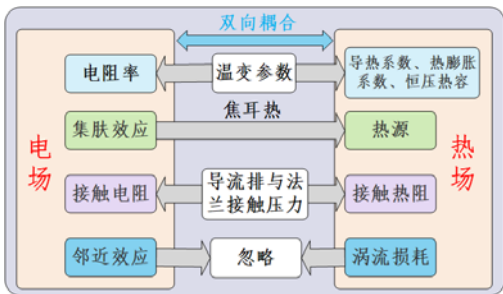
图 13 耦合仿真流程

波纹管导流排在电热耦合作用下产生温升, 电场设置中考虑材料电阻率随温度的变化、集肤效应、导流排和法兰压接面接触电阻, 而忽略邻近效应^[18]; 固体传热场中考虑材料导热系数、热膨胀系数、恒压热容随温度的变化, 以及焦耳热源与压接面压力影响下的接触热阻, 由于导流排采用非导磁材料, 涡流远小于载流^[18], 热源中忽略磁场作用下的涡流损耗。电场影响固体传热场中的焦耳热源, 而热场影响电应力分析中的材料电阻率, 因此电场与热场为双向耦合关系, 见图 13。

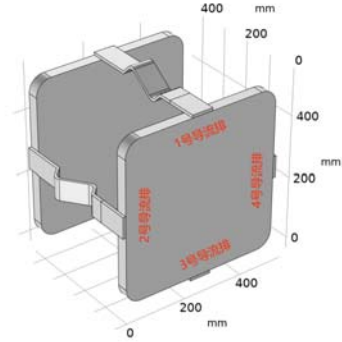
图 14 仿真模型

依据 330 kV 的 GIS 主变分支母线导流排及两侧法兰的真型尺寸, 在有限元软件中构建几何模型, 导流排编号为 1-4 号, 见图 14。其中法兰材料为 6061 铝合金, 导流排材料为纯铜。模型边界条件类型见表 1。

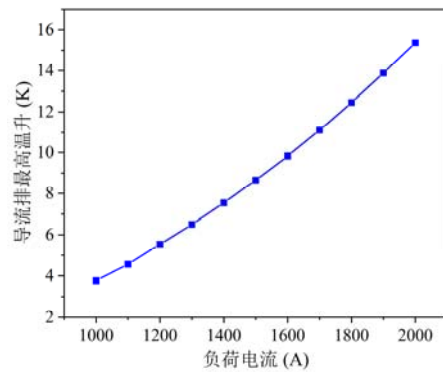
图 15 导流排最高温升与负荷电流的关系

为研究导流排通流大小与发热之间的关系, 对模型施加不同大小的电流, 得到导流排最高温升与负荷电流的关系见图 15。验证了热点温度与母线负荷电流成正相关关系, 进一步表明电流过大是导致波纹管导流排发热的直接成因。

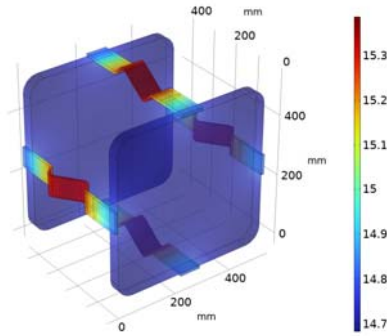
图 16 正常情况下导流排温升分布

以施加 2 000 A 电流情况为例, 分析四个导流排的电流以及温升的分布规律。正常情况下, 导流排的温升分布见图 16, 此时导流排和法兰压

界面接触良好,且两者表面均无严重的氧化锈蚀现象,即各导流排电导率及各压接面的接触压力相同。由图 16 可知,导流排在中部弯曲部位温升较高,4 个导流排之间的温升分布及大小未有明显差别,最高温升均为 15.4 K。

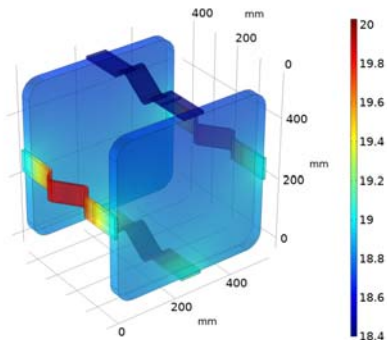
图 17 接触压力变化时导流排温升分布

若 1 号导流排由于法兰漆面打磨宽度不够、压接面接触面积不足或螺栓松动等原因造成接触电阻增大,则该导流排压接面的接触压力减小,其余导流排接触压力不变,此时各导流排的温升分布见图 17。1 号导流排最高温升为 16.9 K,其余导流排最高温升为 20 K,各导流排温升相较正常情况均有所升高,且 2、3、4 号导流排上升幅度更大。

正常情况、1 号导流排接触压力变化以及电导率变化情况下的波纹管导流排电流大小及偏差率见表 2。当 1 号导流排压接面的接触压力减小时,流过该导流排的电流小于正常情况,电流会选择其余接触电阻相对较小的导流排流过,进而导致通流不均衡,电流偏差率增大,剩余导流排发热明显。导流排发热会加快材料热老化,造成表面氧化锈蚀现象,减小电导率,同样引起通流不均,致使发热更加严重。

3)针对发热缺陷,可对法兰漆面、法兰和导流排对接面进行深度打磨、增加铜铝复合垫并喷涂导电膏,使用防松垫圈以固定力矩对螺栓进行紧固的措施降低压接面接触电阻和导流排电阻率,处理后波纹管电流偏差率减小60%,外壳环流在导流排间通流更加均衡,避免了某些导流排由于电流过大造成发热。对汇流排与GIS母线法兰连接面进行打磨处理,适当增加三相汇流接地排等方式可避免局部环流过大。

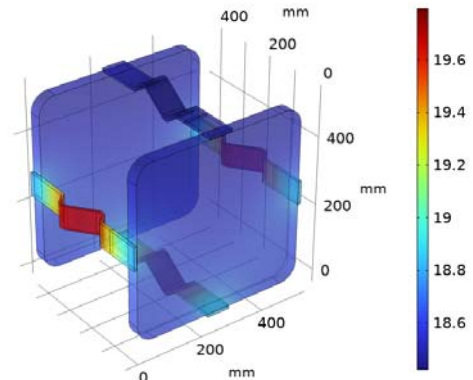
图 18 电导率变化时导流排温升分布

若 1 号导流排由于表面氧化锈蚀现象严重等原因造成电导率减小,其余导流排电导率保持不变,此时各导流排的温升分布见图 18。1 号导流排最高温升为 18.4 K,其余导流排最高温升为

19.8 K,各导流排温升相较正常情况均有所升高,且 2、3、4 号导流排上升幅度更大。

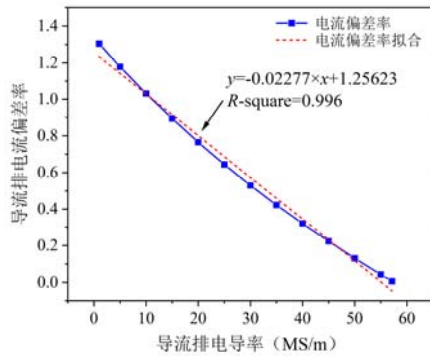
图 19 导流排电流偏差率随电导率变化的关系

导流排电流偏差率随 1 号导流排电导率变化的关系见图 19,电流偏差率随导流排电导率的减小而线性增大;导流排电流偏差率随 1 号导流排与法兰接触压力变化的关系见图 20,电流偏差率与接触压力呈负相关,两者近似呈指数关系。

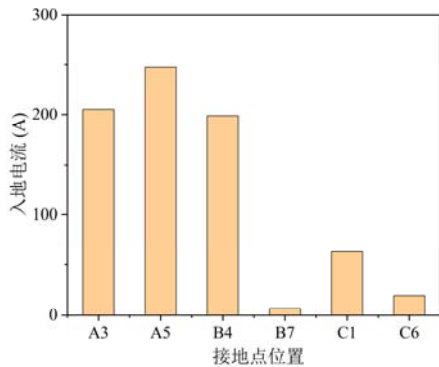
图 24 外壳无序接地点处入地电流

为分析外壳多点无序接地情况下入地电流大小及局部环流对波纹管的致热作用，构建的仿真模型见图 23。仿真得到各无序接地点处的入地电流大小见图 24，有三处接地点入地电流超过 100 A，其中 A 相 5 号波纹管无序接地点处入地电流最大，为 247.3 A。仿真结果与图 10 现场钢构架接地点入地电流检测结果相似。部分波纹管处于

由仿真结果可知, 1 号主变分支母线存在多处外壳与钢构架直接接地的情况, 导致外壳多点无序接地, 打破电流网络平衡、造成外壳局部环流增大, 致使波纹管及其附件发热。
