## 两起同型号复合外套金属氧化锌避雷器故障分析

**摘要:** 针对上海电网2起电缆出线同型号无间隙110 kV复合外套金属氧化锌避雷器(MOA)发生烧毁和爆炸故障进行了分析。通过外观检查、电气诊断性试验和解剖分析,并结合跳闸时刻天气及电网运行工况等因素,判定MOA故障由内部受潮引发。受潮原因主要为:①上下法兰端部抽气孔存在密封缺陷,导致运行期间潮气进入;②抽真空灌注硅凝胶工艺存在缺陷,易造成贯通性气隙,潮气进入后使内部电阻片芯组单元受潮。此外,还存在硅橡胶复合护套与环氧绝缘筒粘合不紧密现象。由于该型号6支MOA中2支发生烧毁和爆炸故障,剩余4支中仅1支符合运行要求,按照相关部门下发报送缺陷设备信息的要求,该型号MOA作为家族性缺陷报送。

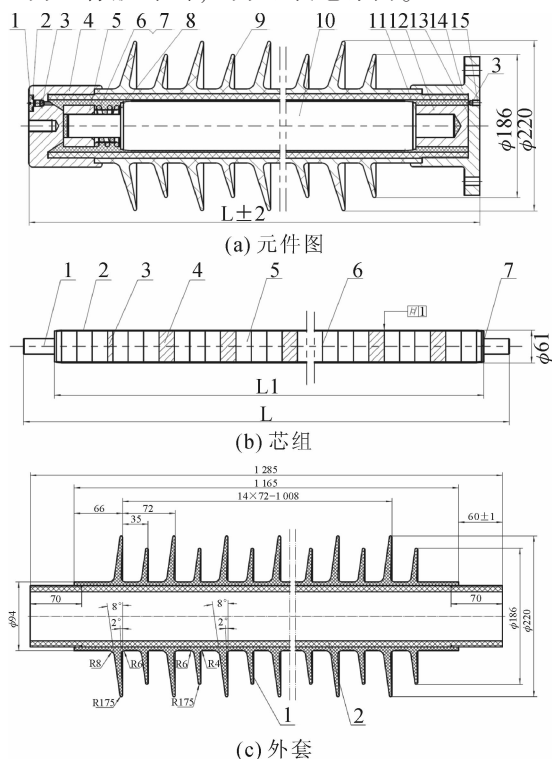
图 4 故障 MOA 主要结构尺寸图

所示该 MOA 外绝缘完好, 因此该产品质量本身即内部原因引起的故障概率较大。运维单位按上级单位要求, 将故障及停电拆除的另 4 相非故障同型号 MOA 一起送往国网上海电科院设备状态评价中心开展故障原因分析。在阐述诊断分析内容前, 先对该型号 MOA 的构造进行简单说明, 见图 4。该型号 MOA 主要由复合外套、绝缘筒和电阻片芯组构成。图 4(a) 为 MOA 结构尺寸图, 图中标号 1-15 依次为: 密封堵头、O 型圈、密封球、端盖、上定位套、弹簧、导电带、垫圈、复合外套、芯组、带孔铝垫片、下定位套、铝垫片、法兰和开槽平端紧定螺钉; 图 4(b) 为芯组结构尺寸图, 图中标号 1-7 依次为: 上定位轴、浸胶玻璃布缠绕层、调整垫块、调整垫块、电阻片、铝垫片、下定位轴; 图 4(c) 为外套结构尺寸图, 图中标号 1 为硅橡胶外套, 2 为环氧绝缘筒。

剖分析,见图 8。图 8(a)、(b)所示为上桩头及密封堵头,结合图 4(a)所示,MOA 上下法兰存在 2 个抽气孔,使用密封堵头、O 型圈和密封球进行封堵设计。整个 MOA 封装后,采用抽真空灌注硅凝胶工艺进行填充芯体与环氧绝缘筒之间的空气间隙(空隙)。硅凝胶从下桩头抽气孔流入,直至上桩头抽气孔流出硅凝胶后,表明整体空隙已被填满。但该设计存成原理性缺陷:当图 8(b)所示密封堵头密封上桩头抽气孔后,硅凝胶冷却固化,不能形成完好的密封面即密封可能会失效,长期运行中,在外部环境冷热循环的变化下,内部空气膨胀或者收缩形成呼吸,潮气侵入 MOA 内部,会引发高电压作用下的放电故障导致设备本体爆炸或烧毁;内部空气的存在主要是该工艺不能确保硅凝胶能够将电阻片芯体与环氧绝缘筒之间的空气完全排出,图 8(c)所示上定位轴与环氧筒安装偏心,存在不对称的间隙,图 8
