## ±500 kV 线路避雷器运行情况及其绝缘底座缺陷分析与建议

### Analysis and Suggestion on the Running Condition and Insulation Base Defect of ±500 kV MOA of Transmission Line

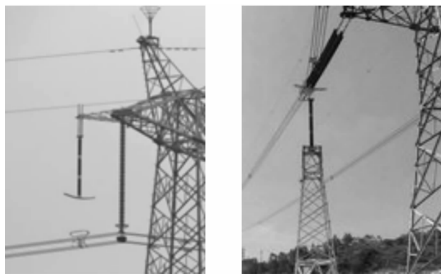
图 1 避雷器的安装方式

直线塔采用在绝缘子串悬挂点附近安装外挑支架的方式将避雷器竖直悬挂,避雷器高压侧放电电极与正下方导线上的放电电极间为空气间隙;耐张塔采用在跳线下方组立支柱铁塔的方式将避雷器坐装在支柱顶端,避雷器高压侧放电电极与其正上方跳线上的放电电极间为空气间隙,见图 1,每支直流避雷器由上、中、下 3 个单元连接组成。
