# 用超声波检测法对GIL设备两次局放的诊断与分析

李红元, 陈 禾, 吴德贯, 周 禹

(中国南方电网超高压输电公司检修试验中心, 昆明 650000)

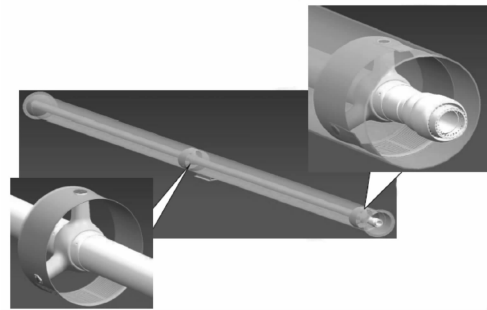
图 2 GIL 设备直线单元结构形态

该类型的 GIL 采用直线单元结构,每个直线单元内由两个三支柱绝缘子进行绝缘支撑,其中一个为滑动三支柱绝缘子,另一个为固定三支柱绝缘子<sup>[13-14]</sup>。滑动的三支柱绝缘子位于直线单元的中部,其位于下部的两个支柱有尼龙材料的滚轮作为支撑,并可在安装和拆卸内导体时在筒内壁滑动,固定三支柱绝缘子位于直线单元端部,通过焊板焊接在直线单元筒的内壁上,各个直线单元之间则采用金属法兰面连接,其直线单元结构见图 2、3。

通过对 A、B 相异常单元进行解体检查, 发现其滑动三支柱绝缘子的滚轮有裂痕, 但该滚轮起到了支撑和部分绝缘的作用(如图 2), 因该处电位较低, 几乎为零, 因此交流耐压试验并不能发现该项缺

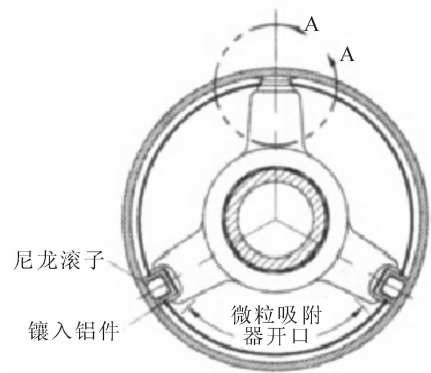
图 3 滑动三支柱绝缘的结构

最大,而离测试点 3、4 越远,局放测试值越小,因此初步判断异常位置位于测试点 3、4 之间。通过对测试点 3、4 之间的单元选择多个测试点进行测试,发现 A 相局放的最大值分别为 8.4 mV/15.8 mV(有效值/峰值),B 相局放的最大值为 13.7 mV/30.2 mV(有效值/峰值),且 A、B 相局放最大值位置均位于测试点 3、4 之间的直线单元中部,即测试点 3、4 之间直线单元的滑动三支柱绝缘子位置附近,因此判断缺陷位置位于测试点 3、4 之间的直线单元的滑动三支柱绝缘子处。

续模式下的测试图) 中周期峰值和有效值都有明显的增大, 但 50 Hz 和 100 Hz 频率下的信号基本没有, 说明 A、B 相局放异常应不是悬浮放电或毛刺放电引起的, 但是从相位图和波形图又可看出, A、B 相的相位图和波形图显示有较大波动, A、B 相存在异常<sup>[16-18]</sup>。将测试图谱与 DL/T 1250—2013 中特征图谱进行对比, 没有与之相类似的图谱, 因此认为异常应该是由中部的三支柱绝缘子滚轮有缺陷引起的, 由于该滚轮只在安装时起滑动和支撑的作用, 因此该滚轮有缺陷的可能性最大。
