## 35 kV 绝缘管型母线运行异常分析及结构探讨

张星海, 刘凤莲, 邓元实, 丁登伟, 马启潇, 范松海

(国网四川省电力公司电力科学研究院, 成都 610072)

### Analysis on Abnormal Operation and Structure of a 35 kV Insulating Tubular Bus Bar

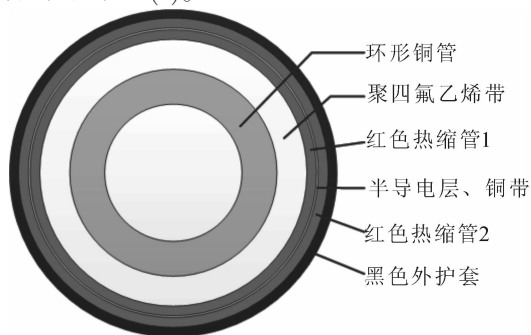
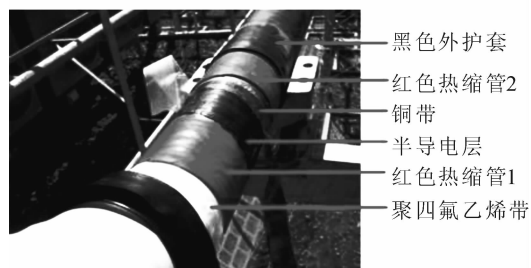
图 1 管母结构示意图及实物图

该管母的结构示意图见图 1(a),由内到外依次为:环状空心铜管、聚四氟乙烯带、红色热缩管 1、半导体层、间绕铜带、单层聚四氟乙烯带(厚度极薄,约 0.1 mm,可忽略)、红色热缩管 2、黑色外护套,其实物对照图见图 1(b)。

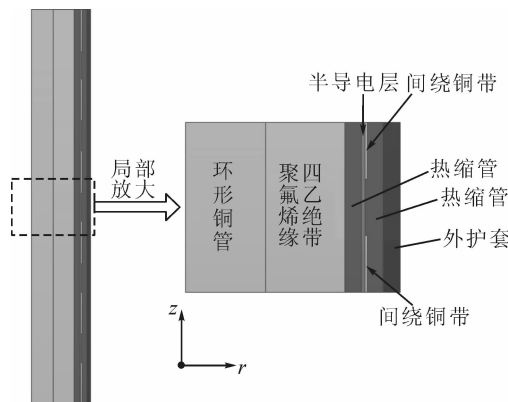
图8 管母二维模型

为简化计算,将连续缠绕在半导电层上的铜带等效为环形,则可将管母视为以管母中心为轴线的轴对称结构,用二维模型计算。所建的模型见图8,为了保证求解计算的精度,在管母外护套的外层建立了空气层,并用无限远场单元模拟管母周围到大地的气体空间。

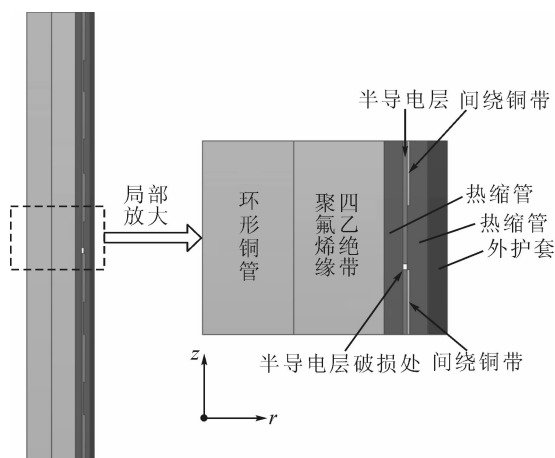
图9 管母铜带边缘半导电层破损模型

针对现场解体中观察到的铜带褶皱下方半导电层破损现象,为进一步分析其对管母电场分布的影响,仿真中将管型母线中间区段一匝铜带边缘的半导电层断开,沿管母轴线方向用厚 0.4 mm,长 1 mm 的空气填充以模拟半导电层的破损,所建的对照模型见图9。

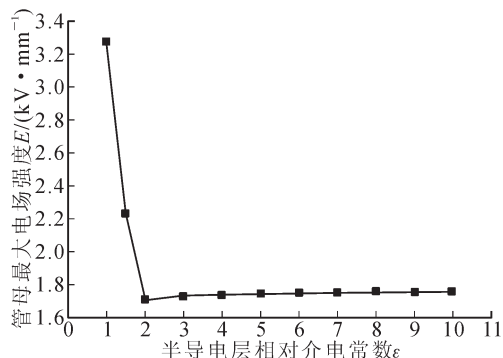
图14 管母电场最大值 $E_{\max}$ 随半导体层 $\varepsilon$ 的变化

当半导体层相对介电常数 $\varepsilon$ 在1~10变化时,管母电场最大值的变化曲线见图14,可见:半导体层相对介电常数小于2时,场强最大值随着半导体层介电常数的增大迅速减小;相对介电常数大于3以后,对电场分布影响较小;半导体层材料的介电常数在2~3时,场强分布存在最优值。

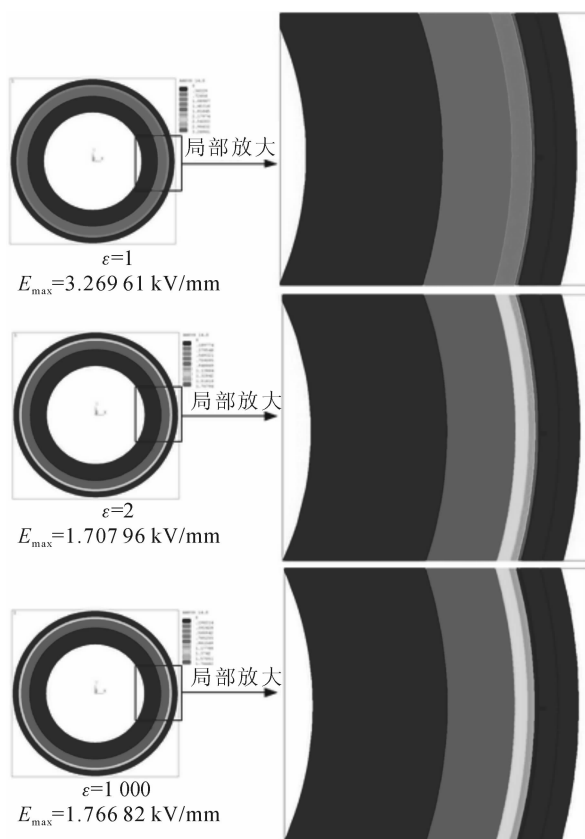
图 15 管母电场分布云图随半导体层  $\varepsilon$  的典型变化

根据管母电场分布随半导体层相对介电常数 $\varepsilon$ 的变化规律,可将管母电场的分布简要划分为图15所示的3种典型情况。当 $\varepsilon=1$ 时,电场云图显示的电场最大值分布在半导体层上,计算得到的电场最大值为3.269 kV/mm;  $\varepsilon=2$ 时,电场最大值在靠近铜管母的主绝缘内侧,为1.708 kV/mm,但半导体层上的电场高于热缩管1所承受的电场;当 $\varepsilon=1\ 000$ 时,电压由聚四氟乙烯带主绝缘和热缩管1承担,电场最大值出现在靠近铜管母的主绝缘内侧,为1.767 kV/mm。

从半导体层相对介电常数对电场分布的影响可见,对于管母、电缆、电容器类的多层介质设备,各层绝缘材料、半导体材料介电常数的选择应相匹配,使设备的电场分布最优化。
