## 一起 500 kV 并联电抗器振动异常的分析处理

摘要: 介绍了一起运行中的 500 kV 并联电抗器出现的 4 次波纹管损坏事故, 分析了电抗器异常振动引起波纹管损坏的原因, 提出了处理措施。处理后的电抗器经一年多时间的运行, 情况良好。

### Analysis and Treatment of a 500 kV Shunt Reactor Abnormal Vibration

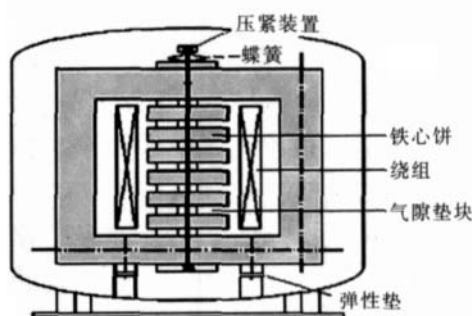
图 1 并联电抗器结构简图

与变压器相比, 并联电抗器的振动问题要突出, 这与其结构有关系<sup>[1]</sup>。单相 500 kV 并联电抗器铁心是由辐射式环氧浇注的铁心饼叠成, 饼间垫以特殊气隙垫块, 运行中电抗器产生振动有两个原因, 一是铁心磁畴伸缩导致铁心振动, 这与变压器一样, 另一个是电抗器绕组产生的主磁通通过由高导磁的铁心饼和低导磁的气隙垫块组成的铁心主柱时, 铁心饼之间会产生使磁场能量变小趋势的吸引力-麦克斯韦力, 在麦克斯韦力作用下气隙垫块发生伸缩引起铁心饼振动, 这是电抗器整体产生振动的主要原因。为此, 在电抗器设计和制造时一般采取以下措施来控制振动和噪声<sup>[2]</sup>: 提高气隙垫块材料的硬度; 铁心柱采取强力压实措施, 一般采用蝶簧压紧结构; 器身与油箱间放置弹性垫减振。并联电抗器结构简图见图 1。
