## 高压XLPE电缆缓冲层烧蚀故障机理与防治研究进展

**摘要:**近年来,皱纹铝护套结构的高压交联聚乙烯(XLPE)电缆阻水缓冲层烧蚀故障频发,对电力系统的安全稳定运行造成严重影响。针对高压XLPE电缆缓冲层烧蚀故障特征分析、检测方法和解决方案的研究得到了显著的关注。文中对不同类型缓冲层的基本结构进行了分析,梳理了缓冲层烧蚀的发展过程和烧蚀过程中伴随产生的物理化学特征。通过搭建的模拟烧蚀平台和不同工况下电缆等效电路模型和多物理场仿真模型进一步细化了烧蚀过程中伴随产生的物理特征:缓冲层受潮发展至烧蚀可以分为3个阶段,当缓冲层内含有气隙或白色粉末时就会影响缓冲层的电场强度、电压分布以及局部温升,因此局部放电现象会出现在缓冲层内部,除此之外,缓冲层表面一个周期的温度升高约至45℃,根据热平衡方程计算可得到白色粉末处的温度可达到一个周期的数倍。总结出了烧蚀发生的条件和关键影响因素,包括铝护套波谷压入深度、气隙间距、白色粉末的面积和厚度、接触不良长度等。此外,根据缓冲层烧蚀过程中伴随的物理特征信号和产物的检测手段对各种检测方法进行了对比分析,并从缓冲层修复和新型缓冲层两方面阐述了如何从根源去解决高压电缆缓冲层烧蚀故障。文中为优化缓冲层材料及结构,提高其耐烧蚀能力,开发缓冲层缺陷检测技术提供参考。

### Research Progress on Ablation Failure Mechanism and Prevention of Buffer Layer in High-voltage XLPE Cables

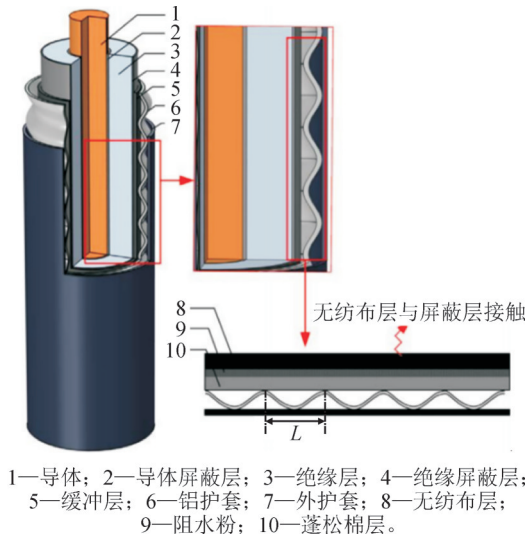
现在运行的高压XLPE绝缘电缆结构一般由7个部分组成,高压电缆结构见图1。其中,缓冲层作为高压XLPE电缆结构中的一个重要组成部分,位于绝缘层和金属屏蔽层之间,其主要功能是保护主绝缘层不受机械损伤,尤其是在电缆制造、安装和运行过程中可能遭受的冲击和挤压。此外,他还可以作为隔离层,防止水分和气体渗透到主绝缘层中,起到纵向阻水及维持绝缘屏蔽层与金属护套间良好电气连接的作用<sup>[8-10]</sup>。

图1 高压电缆结构示意图

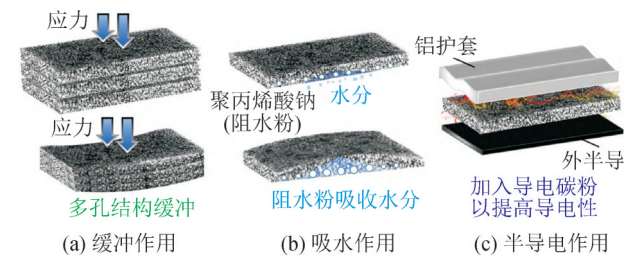
目前投入运行的高压XLPE电缆中,使用半导电聚酯非织造阻水布作为缓冲层的高压XLPE电缆比例最高。半导电聚酯非织造阻水布是通过将纺织短纤维或长丝定向或随机排列形成纤维网结构,然后使用机械、热或化学方法进行加固。在高压XLPE电缆中,半导电聚酯非织造阻水布型缓冲层通常由3层结构粘合而成,其结构见图2。其中,第1层为蓬松棉层,通过添加导电炭黑使其具有半导电性能,该层直接与皱纹铝护套接触,起缓冲作用;第2层为阻水粉层,目前国内高压电缆缓冲层阻水材料的主要成分为聚丙烯酸钠( $C_3H_5NaO_2$ )<sub>n</sub>,阻水粉为白色或淡黄色粉末,本身不具有导电性能;第3层为含有半导电胶的无纺布层,将无纺布的基布浸涂导电胶液使其具有半导电性能,该层与绝缘外屏蔽层直接接触减少接触电阻。

图2 阻水缓冲层结构示意图

半导电聚酯非织造阻水布型缓冲层的阻水原理为:阻水粉具有强吸水性<sup>[11]</sup>,当水分侵入电缆内部时,阻水粉能迅速吸收水分并且体积在短时间内膨胀,填充皱纹铝护套和金属屏蔽层之间的空气间隙<sup>[12]</sup>,从而形成对水分的物理隔绝。在这种情况下,水分无法再沿着电缆轴向继续渗透,从而保护电缆的绝

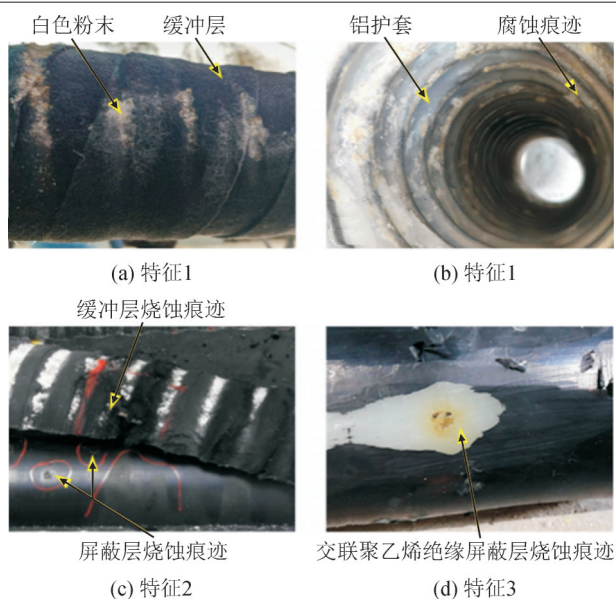
特征现象1:在缺陷电缆中发现,缓冲层与铝护套紧密接触的区域,缓冲层表面出现白色粉末,并且缓冲层表面的白色粉末集中在电缆的某一区域,然后逐渐从缺陷区域向两侧正常区域扩展,呈现斑状或条状,见图3(a)。此外,与白色粉末接触的铝护套表面也有明显的腐蚀痕迹,白色粉末同样附着在铝护套内表面,见图3(b)。

特征现象2:在缓冲层出现白色粉末的区域,其与绝缘屏蔽层之间存在电烧蚀物理特征。在这些烧蚀区域,缓冲层和铝护套之间的接触面完全被白色粉末覆盖,见图3(c)。

特征现象3:在缓冲层出现白色粉末的区域,当剥离绝缘屏蔽层后,发现绝缘层已损坏,见图3(d)。随着绝缘层损坏程度的加剧,电缆线路最终会发生击穿事故。

图3 缓冲层烧蚀故障的特征现象

逐渐积累的过程。缺陷产生初期,缓冲层表面的白色粉末较少,白色粉末在缓冲层表面呈现斑块状分布,随着时间的推移,缓冲层表面的白色粉末逐渐增多,白色粉末成条状分布在缓冲层表面。同时,白色粉末出现的位置均位于铝护套与缓冲层的接触面上,在铝护套内表面的相应位置也能看到明显的腐蚀痕迹。由此可以推测,白色粉末可能是缓冲层内部某些成分与铝护套反应的产物<sup>[19]</sup>。

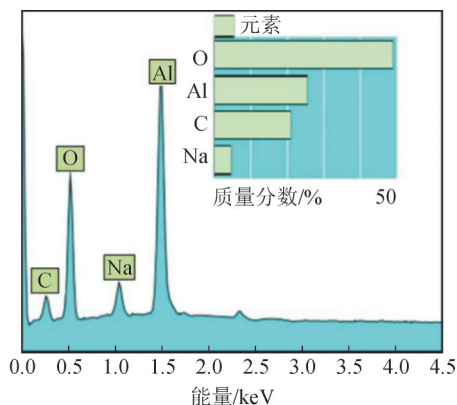
首先对白斑的成分进行分析<sup>[20]</sup>,为了研究该反应对缓冲层上白色粉末集中区域的形貌以及其化学元素组成成分,使用扫描电子显微镜(SEM)测试形貌表征,通过EDS进行化学成分分析见图4。从图4可知,缓冲层表面的白斑主要含有C、H、O、Na、少量Al元素。铝护套内表面的白斑与缓冲层表面的白斑成分相似,但Al元素的含量相对较高。

图4 故障缓冲层白斑的EDS图

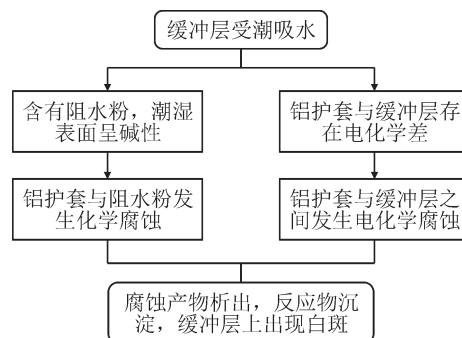
形成的原因见图5,即在潮湿的环境中,电缆受到外界水分的侵入,水分进入电缆后会被阻水粉吸收。阻水粉吸水膨胀后从阻水带孔隙中渗出,分布于阻水带外层结构,并沿电缆径向扩散至绝缘屏蔽层及外层铝护套的内表面<sup>[21]</sup>。由于阻水粉呈碱性,吸水后会产生游离羟基。Al作为两性金属,可与碱性物质发生反应,因此阻水粉产生羟基会与接触面的铝护套发生化学反应,具体化学反应见图6。

图5 缓冲层受潮白斑的形成过程

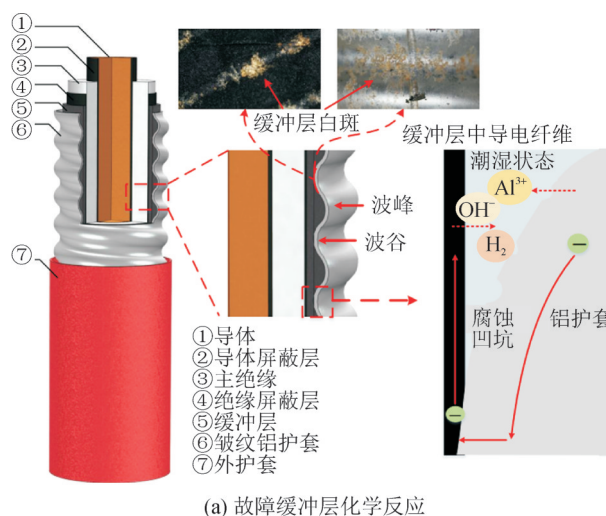
(a) 故障缓冲层化学反应

(b) 故障缓冲层电化学反应

图6 故障缓冲层化学反应及电化学反应原理图

化学与电化学腐蚀过程会生成氢气、腐蚀副产物及绝缘性薄膜。当阻水粉吸水膨胀后因长期运行受热脱水<sup>[23]</sup>,以及 $\text{Al}(\text{OH})_3$ 沉淀的形成<sup>[24]</sup>,这些将显著增大缓冲层的电阻,从而加剧系统故障风险。首先,白色粉末的导电性可能导致缓冲层的绝缘性能下降。导电粉末可以形成导电通道,破坏原本的绝缘层结构,导致电缆的局部放电、击穿甚至失效。这种绝缘性能下降对电缆的安全性和可靠性带来直接的威胁。其次,白色粉末的存在可能引起电缆的介质损耗增加。粉末中的颗粒或成分可能具有一定的介电损耗特性,当他们分布在缓冲层中时,会导致电场的能量损耗增加。这会导致电缆的功率损耗增大,影响电缆的传输效率和性能。此外,白色粉末的存在还可能改变电缆的电容特性。电缆的电容与介质的性质和结构密切相关,粉末的引入可能导致电缆的电容值发生变化。这种电容变化可能会影响电缆的频率响应和信号传输特性,对高频应用和数据传输造成不利影响。当电场作用于白色粉末时,会导致绝缘屏蔽层表面形成感应电荷。这是因为电场的存在会引发绝缘材料内部的

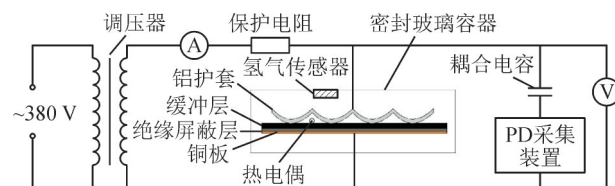
文中搭建了模拟烧蚀实验装置见图7<sup>[19]</sup>。在缓冲带不同含水率的情况下,通过对烧蚀过程中温度、体积电阻率、表面电阻、氢气体积分数的定量分析,将烧蚀分为电缆缓冲层受潮发生电化学腐蚀、电缆缓冲层出现白色粉末、电缆缓冲层开始放电烧蚀3个阶段。

图7 模拟烧蚀装置实验图

本实验采用热电偶对缓冲层温度进行检测,工作温度范围为0~300℃,采用的氢气传感器型号为XNY系列,工作温度范围为-20~50℃,工作相对湿度≤95%无凝露,体积分数的测试范围为0~1×10<sup>-2</sup>。为了研究密闭容器中氢气体积分数变化每10 min记录一次实验结果,并在2 h后收集缓冲层烧蚀后的气体,对其余气体体积分数进行气相色谱仪分析见图8。

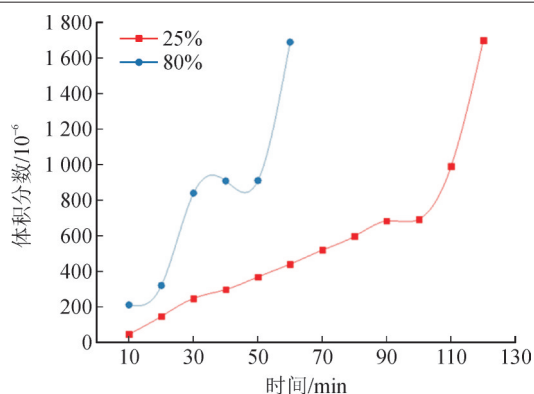
图8 氢气体积分数变化特性

根据上述对相关电缆参数的检测与结合实际运行中的电缆工况,本实验选用含水率为25%的缓冲层进行模拟,并考虑极端受潮情况下缓冲层烧蚀过程出现的气体体积分数与缺陷特征。由图8可以看出随着时间增加缓冲层析出的氢气体积分数不断增大,但一定时间后氢气的变化速率较初始阶段有所下降并趋于稳定,析氢速率减缓可能有以下几个原因:首先,随着反应的持续其体积分数会不断降低,从而致使产氢速率减小。这是因为反应物体积分数的降低会减少可供反应的物质,从而降低了产生氢气的速率。其次,回路电压保持恒定时,烧蚀产物的增多会使缓冲层体积电阻率升高。当腐蚀产物积累到一定程度时,它们会形成一个电阻性层,限制了电流的流动,电流的减小会降低与电化学反应相关的电子传递速率和反应速率。这些因素共同作用,可以影响化学反应的速率和效率。然而最终氢气体积分数急剧上升,这是因为此时缓冲层与铝护套之间的电气连接开始被破坏,接触点温度升高至缓冲层材料的断裂温度,从而出现大量氢气<sup>[25]</sup>。

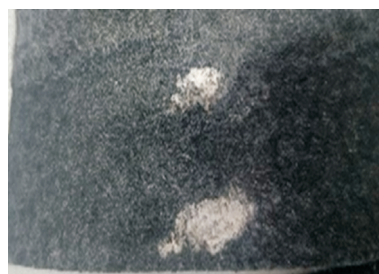
化学变化和腐蚀现象<sup>[14]</sup>。随着原电池反应的不断发展,电解池中反应物浓度逐渐减少以至于氢气体积分数虽一直上升但速率却逐步下降。阻水粉(NaPA)分子结构见图9。除此之外,从图9的阻水粉(NaPA)结构中可知,其中的羧基可与铝离子发生络合反应,此类反应抑制铝离子的迁移,减缓电化学腐蚀的效果,也会导致氢气含量的增加速率有所下降,进而导致缓冲层受潮发展至第二个阶段出现白色粉末,见图10。

图10 缓冲层上出现白色粉末

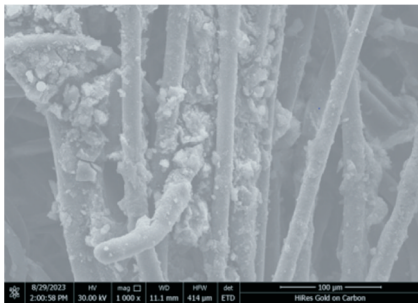
为探究白色粉末的微观结构及元素种类和对缓冲层烧蚀发展的影响,首先可以通过SEM观察,可以更详细地了解缓冲层表面的纤维结构状况以及与之相关的故障现象,SEM图谱提供了高分辨率的表面形貌信息。它使用电子束扫描样品的表面,并检测所产生的信号,以生成图像。出现白色粉末的缓冲层微观结构见图11。在故障的缓冲层样品中,白色物质的覆盖可能表明存在腐蚀产物、氧化物、沉积物等。可以从中看出某些区域的白色物质已经覆盖了大部分缓冲层的纤维,图11中的缓冲层部分纤维已经断裂或者即将断裂,同时可以看出这些白色颗粒是沿着纤维表面生长的。EDS是一种在电子显微镜中常用的技术,用于确定样品中元素的组成,又对这些小颗粒集中的区域进行电镜能谱仪(energy dispersive spectrometer, EDS)对其元素进行分析见表1。根据EDS数据表1可知,白色粉末中主要含有C、O、Na、Al等元素,其中的Al元素可能来自于Al护套。通过SEM和EDS的联合分析,可以获得关于缓冲层的微观纤维结构、表面形貌、纤维连接性和化学成分的综合信息,这有助于理解故障的原因、确定缓冲层的性能问题。

图11 出现白色粉末的缓冲层微观结构

件下利用万用表对其进行测量,结果表明在未出现白色粉末处的表面电阻为2.6 k $\Omega$ ,但是出现白色粉末处的表面电阻为13.24 M $\Omega$ 。通过SEM观察缓冲层材料中纤维的断裂以及对缓冲层表面白色粉末的高阻性测量足以证明缓冲层与铝护套的不良电气连接而导致缓冲层基材破坏,因而氢气体积分数在最后而急剧上升是符合理论与实际过程的解释的<sup>[25]</sup>。

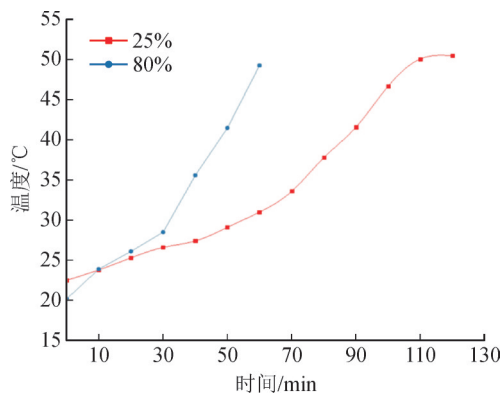
白色粉末的元素体积分数符合电化学腐蚀过程中的理论分析,即缓冲层的第1阶段为电化学腐蚀,而白色粉末呈现高阻性,随着白色粉末的大量覆盖缓冲层,这将会严重影响缓冲层与铝护套的导电性能,此时缓冲层与铝护套不是等电位,存在电压差导致其接触点聚集大量电荷产生热量,从而开始发生缓冲层受潮后的第3阶段,即缓冲层开始放电烧蚀导致缓冲层温度升高,见图12。

图12 缓冲层温度变化特性

从图12可知,随着缓冲层受潮后的温度不断升高,发展至1.5~1.8 h时急剧上升,最终在2 h时稳定大约50℃。从缓冲层特性可知这属于其正常运

式(8)中: $A=d \times t$ 为烧蚀点宽度,mm;金属套波峰宽 $d=10$  mm;阻水带单位面积质量 $m=130$  g/m<sup>2</sup>;缓冲层电阻 $R=1\ 000$ 。将数据代入式(8)计算工频下的温度,一个周期内缓冲层温度约达到45℃,与实测温度大致相近,理论上不会导致烧蚀,但当电流集中于一点温度会增至正常时的数倍( $A=\pi \cdot D/5=6.5$  mm<sup>2</sup>)将引起缓冲层基材破坏<sup>[26-27]</sup>。

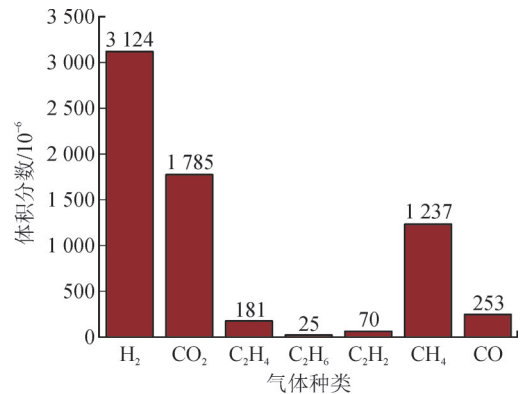
为验证上述缓冲层受潮后第3阶段理论分析的正确性,对烧蚀后的气体采集并使用气相色谱仪对其气体成分进行分析见图13。

图13 烧蚀后气体种类及体积分数

由图13可知:烧蚀过程中除了H<sub>2</sub>还产生了CO<sub>2</sub>、C<sub>2</sub>H<sub>6</sub>、C<sub>2</sub>H<sub>4</sub>、C<sub>2</sub>H<sub>2</sub>、CH<sub>4</sub>等气体,而这些气体在腐蚀阶段并未产生。文[6]表明,缓冲层的缓冲材料为聚酯纤维(polyethyleneglycol terephthalate, PET),化学式为(C<sub>10</sub>H<sub>8</sub>O<sub>4</sub>)<sub>n</sub>。PET是由酯基连接起来的长链聚合物,高温下的能量输入导致酯基键的断裂,这导致长链状的聚酯纤维分子链逐渐在高温下解聚成较小的分子,分子链断裂还可能导致聚酯纤维的分子量降低,断裂后的主要产物是羧酸和端烯羟基。随后发生断裂、重组以及游离基反应等降解反应,这些过程均与烧蚀相关。在分子链断裂的过程中,挥发性物质开始从聚酯纤维中释放。它们通过热解过程中的气化作用从纤维中逸出。PET在高温下烧蚀裂解产生小分子气体的过程见图14。在高温条件下,PET分子内的碳碳键和碳氧键可能会发生断裂,导致产生一系列小分子化合物,如CO(一氧化碳)、C<sub>2</sub>H<sub>4</sub>(乙烯)、C<sub>2</sub>H<sub>6</sub>(乙烷)。这些小分子化合物的生成取决于PET分子内碳碳和碳氧键断裂的位置。由于断裂位置的差异,PET分子可以产生不同

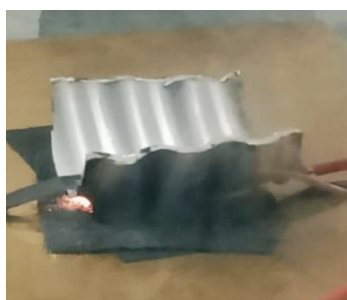
除此之外从实验后缓冲层的试样与实验前对比见图15。从图15可知,在产生的白色粉末处的缓冲层上出现了烧蚀凹坑,同时,铝护套上也有一定的灼烧痕迹<sup>[29]</sup>。因此综上所述,缓冲层受潮后的第3阶段由于热量的累积和电场畸变,导致放电烧蚀,见图16,从图16可以看见放电烧蚀痕迹是从波峰处径向向外扩张。

图16 缓冲层放电烧蚀现象

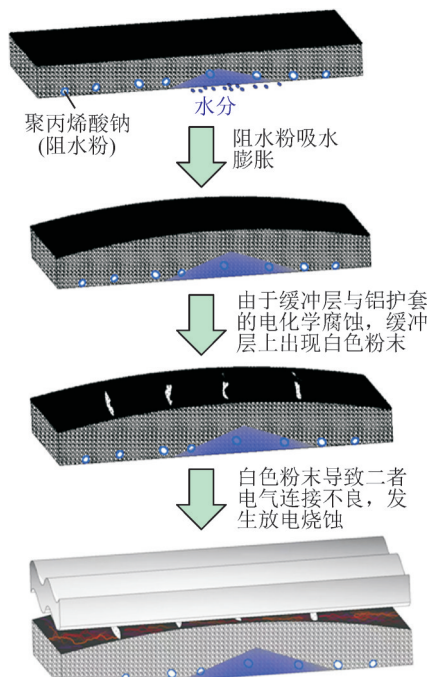
结合电—热场仿真与模拟缓冲层烧蚀试验可将其发展总结为3个阶段见图17。缓冲层受潮初始阶段发生电化学腐蚀,高压电缆结构并未被破坏仍能正常运行;缓冲层受潮第2阶段出现白色粉末其阻值高达MΩ级别;缓冲层受潮的第3阶段缓冲层开始放电烧蚀,最终导致高压电缆击穿故障。

图17 缓冲层烧蚀发展过程

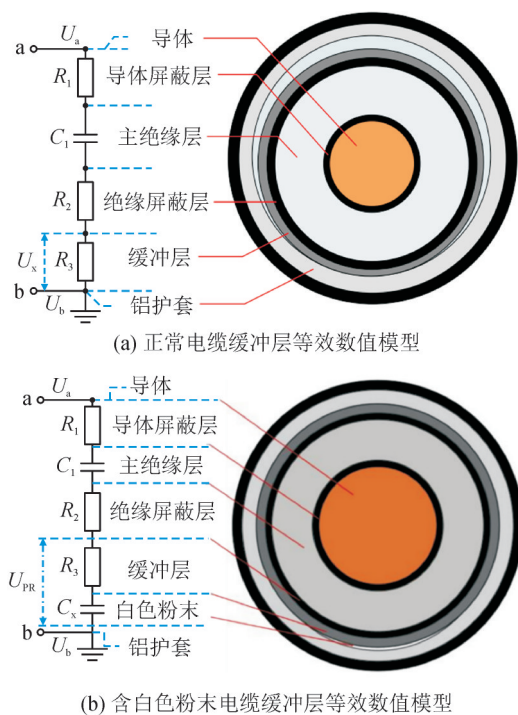
目前运行中的高压XLPE电缆绝大多数采用螺旋型皱纹铝护套结构,可将电缆视作按一定规律分布的拓扑结构所构成的阻容感电力网络<sup>[19,31]</sup>。正常电缆及含白色粉末电缆径向简化等效电路模型见图18。

图18 高压电缆等效电路模型

点流入大地。当两者接触不良时:在正常工况下,主绝缘的径向电流通过 $R_3$ 均匀流过缓冲层;当某一位置发生接触不良,两者之间的电气连接 $R_3$ 将断开,使得径向电流只能流过电气接触良好的 $R_3$ ,该接触点的电流密度增大,相应位置的缓冲层温度上升,引发烧蚀现象。对于缓冲层与铝护套存在白斑的情况:通过观察与分析各地区由缓冲层放电烧蚀引发本体故障的案例,发现缓冲层与铝护套接触点处出现的白斑,是经过一系列物化过程在缓冲层外表面所形成的不导电物质,其主要成分为 $\text{Na}_2\text{CO}_3$ ,因此在缓冲层部分中串联一个白斑等效电容 $C_4$ 就相当于接触面生成的白斑。白斑缺陷的产生,会使原本的径向导电通道失去良好的电气接触,从而增加放电烧蚀的风险。

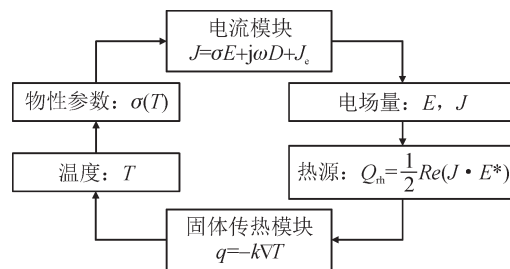
由于烧蚀故障发生在电缆内部,现有技术难以直接测量烧蚀区域的温度,因此可采用有限元法探究电—热耦合作用下电缆缓冲层烧蚀区域的温度分布特性<sup>[19,36-39]</sup>。采用电场—热场的双向耦合分析联立求解,求解后可确定模型唯一的电场和温度场分布。电热耦合分析原理见图19。

图19 电—热耦合原理图

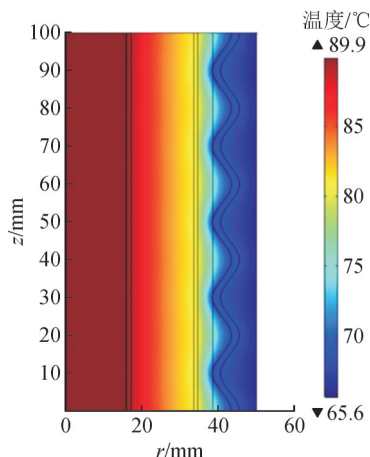
电缆在正常工作时,电流沿着电缆轴向传输,但电流产生的热量会沿着电缆径向方向传递,这导致电缆内部各层的温度不同。考虑电缆在运行过程中受重力影响,设置缓冲层与铝护套过盈配合 $0.1\text{ mm}$ <sup>[14]</sup>。文中选择YJLW03 64/110 kV XLPE电缆为研究对象,正常运行时的温度场仿真结果见图20。两者之间因重力过度配合,导致缓冲层的温度分布不均,与铝护套波谷接触位置的温度要低于两者未接触的区域。电缆整体未出现明显的局部温升。

图20 额定负载下电缆温度场分布

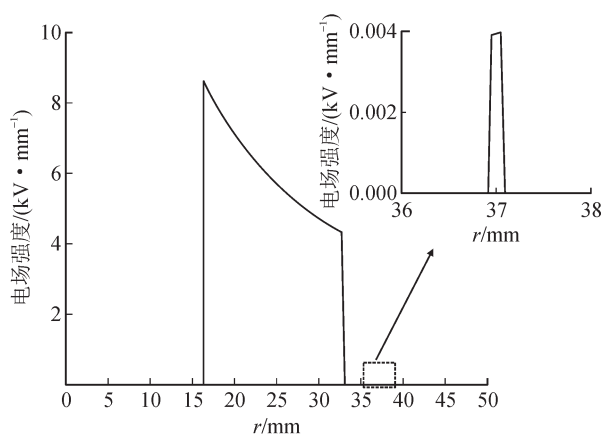
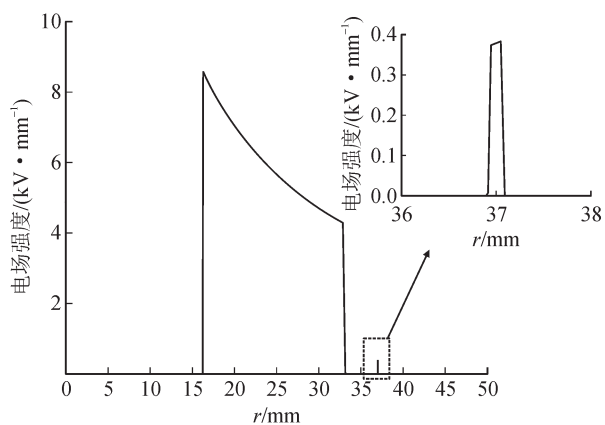
电缆水分侵入受潮,会使阻水缓冲层的体积电阻率和相对介电常数增大<sup>[40]</sup>。欧阳本红等人通过建立二维电缆模型进行仿真分析<sup>[23]</sup>,仿真结果见图21。干燥状态下,缓冲层与铝护套的过盈配合量对电缆内电场分布无显著影响;即便存在局部接触不良,

气隙内场强也难以达到引发放电的阈值。缓冲层受潮后,其电阻率上升2个数量级,且两侧出现电势差,无法再近似为等势体,电势差升高;且当二者间连续接触不良长度达0.34 m时,尺寸 $\leq 0.1$  mm的气隙中可能引发放电,这证明了实际工程中电缆缓冲层发生放电烧蚀的可能性。

(a) 缓冲层干燥时的场强分布

(b) 缓冲层受潮时的场强分布

图21 干燥和受潮条件下缓冲层沿气隙场分布

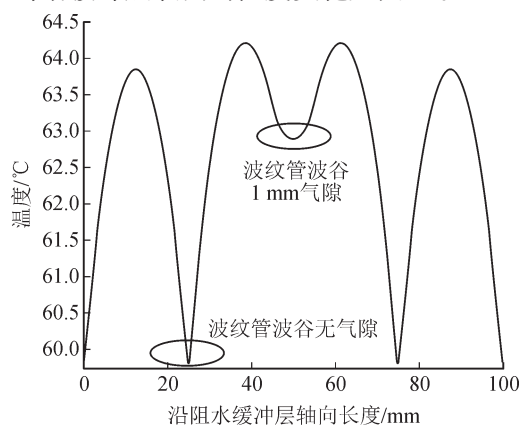
在电缆运行过程中,受热膨胀及机械外力作用可能导致皱纹铝护套发生形变,进而在两者之间形成气隙,该气隙会破坏二者之间的电气连接。封闭状态下空气的导热系数远低于波纹铝护套的。这种导热性能的差异导致空气间隙会严重阻碍变形部位的热量散失,从而引发局部温升现象<sup>[36]</sup>。气隙存在时沿缓冲层表面的温度变化见图22。

图22 气隙存在时沿缓冲层表面的温度变化

从图22可以看出,阻水缓冲层波谷处存在气隙时,缓冲层温度为62.8 °C,比波谷不存在气隙处温度高。缆芯温度随气隙厚度的变化趋势见图23。由图23可知,随着气隙厚度增加,缆芯温度不断上升。可见,气隙的存在会影响缆芯温度,进而降低了电缆载流量。

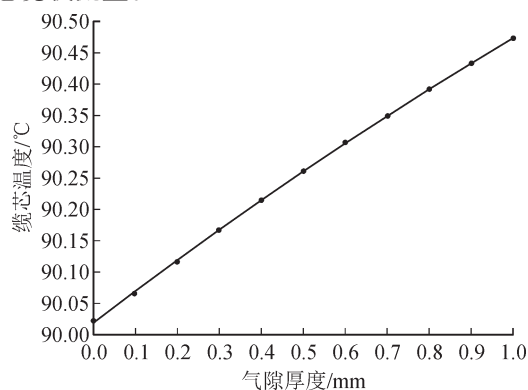
图23 气隙厚度变化对缆芯温度影响

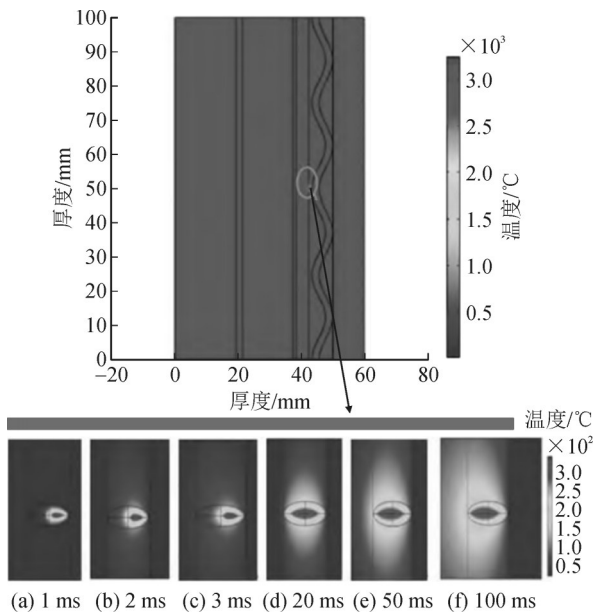
采用等效法对不同时刻气隙放电后缓冲层的温度分布进行模拟,结果见图24。可以发现两者间的气隙持续升温,且迅速扩散。在放电前3 ms内,电弧放电可使气隙热源中心温度升至3 524 K;放电后的20 ms内,电弧放电的等效热源持续向外传递热量,导致阻水缓冲层外侧与铝护套内侧温度均显著升高。仿真结果表明,气隙放电不仅会因局部温升导致阻水粉膨胀析出,还会引发化学键断裂,进

图24 不同时刻气隙放电后温度分布

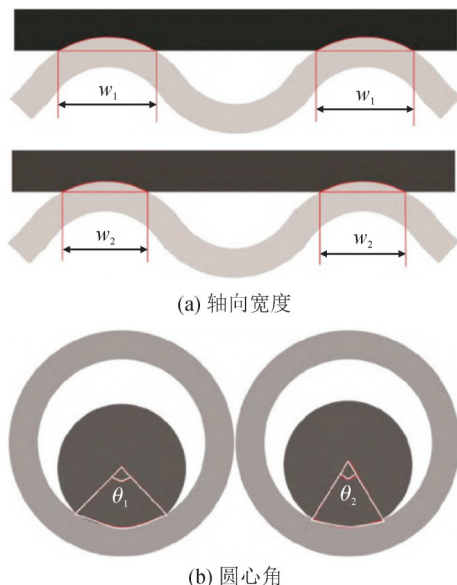
1) 接触面的轴向宽度:在铝护套曲率半径保持不变的条件下,随着压入深度的增大,铝护套与缓冲层之间的接触区域沿轴向扩展,其接触面的轴向长度相应增加,具体见图25(a)。

2) 接触面圆心角:随着铝护套压入深度的增加,铝护套与缓冲层之间的接触范围扩大,表现为接触面对应的圆心角增大,见图25(b)。

图25 压入深度的影响

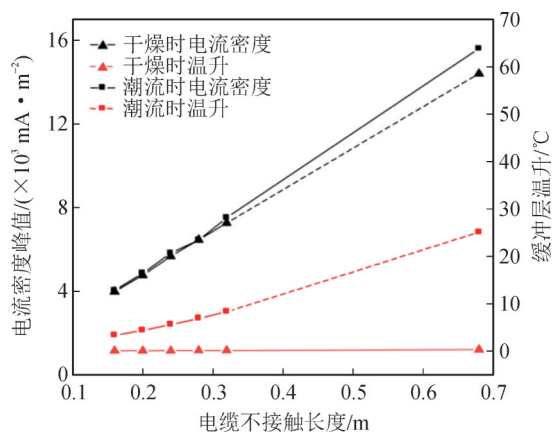
图26 电流密度及温升随接触不良长度的变化曲线

当缓冲层处于干燥状态下,即使电缆内部存在一定轴向长度的接触不良,缓冲层的温升现象并不明显。而当缓冲层受潮时,随着接触不良长度 $L$ 的增大,缓冲层局部温升也会随之大幅增加。当接触不良长度达到3 m时,由容性电流引起的温升超过324 °C。这一温度远远超过了缓冲层的长期运行耐温值(90 °C)和最高耐温值(230 °C),缓冲层易发生烧蚀故障,电缆的整体结构被破坏。

当铝护套与缓冲层接触不良时,电缆模型中仅有中间段1处波谷与缓冲层保持紧密接触,其余波谷与缓冲层之间存在0.1 mm气隙。此时电缆模型的容性电流仅能流过接触良好的波谷,导致该波谷与缓冲层交界点处的电流密度显著增大,其峰值达到2.26×10<sup>3</sup> mA/m<sup>2</sup>,见图26。同时,电流分布在交界点两侧呈现出对称性,这种对称性分布特征进一步加剧了电流的集中效应,见图27。温度场分布见图28。根据图28的电缆温度分布,铝护套接触良好波谷处的电流密度急剧增强,从而缓冲层接触位置发热增加。

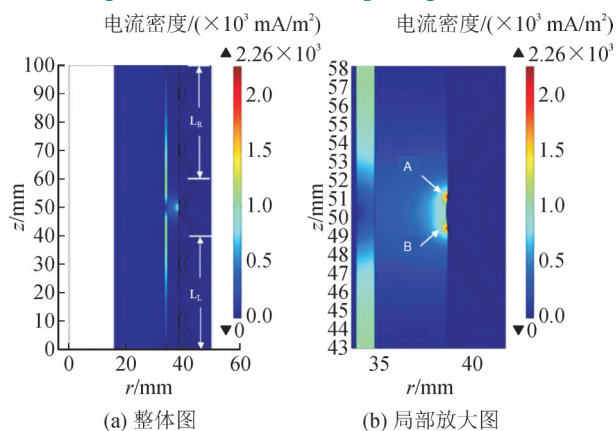
图27 接触不良时电缆的电流密度分布

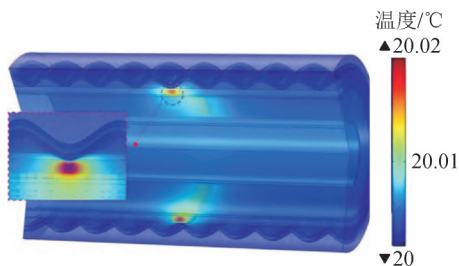
图28 接触不良时电缆的温度分布

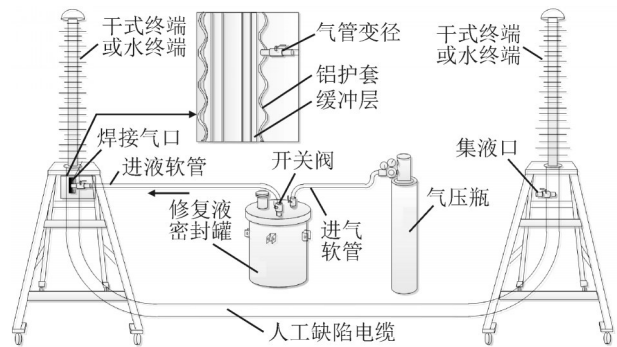
针对高压电缆缓冲层烧蚀频发的问题,有学者提出了缓冲层的修复方法,旨在不更换电缆的情况下,对损坏的电缆缓冲层进行修复。一种基于石墨注入的高压电缆缓冲层修复方法被提出<sup>[50]</sup>,采用导电固体炭黑作为缓冲层的修复介质,通过修复装置在铝护套和缓冲层之间注入石墨粉体,填充缓冲层缺陷以重新形成导电通路,进而恢复铝护套和缓冲层的电气连接。同时,一种KSXF 500型半导体修复液在现场应用,KSXF 500型电缆修复液见图30。利用加注设备将修复液注入铝护套与绝缘屏蔽层之间,修复液浸渍于阻水缓冲层上,进而重新建立铝护套和缓冲层之间的电气连接,进而有效降低缓冲层体积电阻率、抑制烧蚀发生,最终实现降低烧蚀引发的电缆故障率及延长电缆寿命的效果,修复液灌注通路连接见图31<sup>[51]</sup>。虽然以上修复方法可以暂时修复烧蚀区域,但修复材料耐久性可能不如电缆原有材料,而且对于严重烧蚀或损伤的电缆,单纯的修复缩短可能无法完全恢复其性能。

图31 修复液灌注通路连接示意图

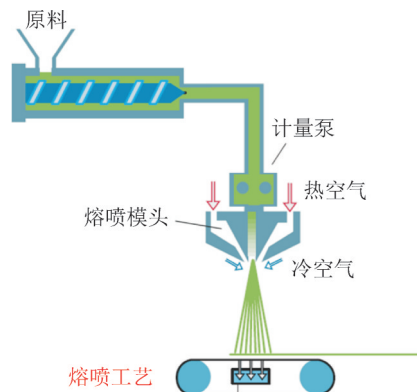
将利用上述已制备好的导电母粒,通过熔喷工艺技术制备导电无纺布,见图35。将预处理好的导电母粒加入螺杆挤压机的料斗中,通过螺杆的旋转和剪切作用使母粒熔融,形成均匀的熔体见图36。熔体从熔喷模头的喷丝孔高速喷出,同时受到热空气的强烈牵伸作用,形成超细纤维。通过调整热空气的速度、温度和方向,可以控制纤维的直径、取向和分布。超细纤维在空中相互交织形成网状结构,并在热空气与周围冷空气的混合作用下迅速冷却固化,形成具有一定厚度和强度的无纺布。

图36 熔喷工艺原理图
