# 电力变压器常见缺陷及其处理

**[摘要]** 电力变压器常见的缺陷有渗油、过热、铁心接地等, 现对在电力变压器检修、维护中尝试成功的消除缺陷的办法进行了归纳总结, 提出了可行的处理方法。

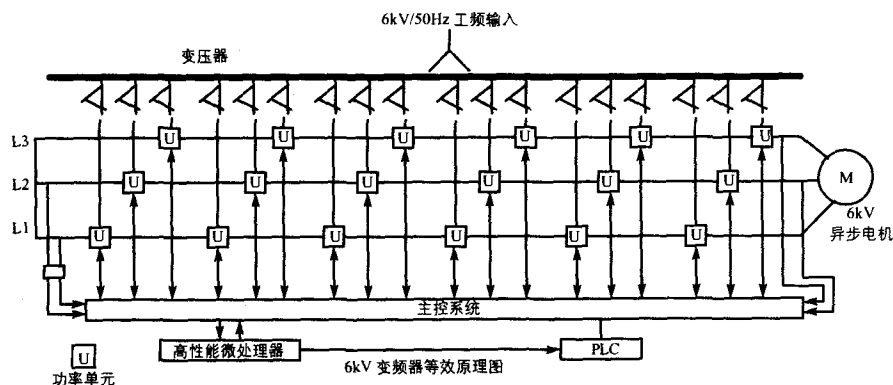
图1 高压变频器电气结构图

DFCVERT-MV800/6 高压变频器等效原理图 1。

移相变压器高压侧绕组为 6kV, 三角形接法, 低压侧绕组为延边三角形接法, 共 18 个绕组分 3 组, 每组中有 6 个移相绕组: 分别为  $\pm 5^\circ$ 、 $\pm 15^\circ$ 、 $\pm 25^\circ$  移相, 每个绕组接 1 个功率单元。
